そろばん道路の発生過程とその条件：定点カメラ観測に基づく一考察

A study on a growing process and its conditions of Soroban road based on observation with fixed point cameras

蟹江俊仁・Zheng Hao・横見瀬大地（北海道大学大学院工学研究院），
金田安弘・永田泰浩（（一社）北海道開発技術センター），正木智（札幌市）
Shunji Kanie, Zheng Hao, Daichi Yokomise,
Yasuhiro Kaneda, Yasuhiro Nagata and Satoshi Masaki

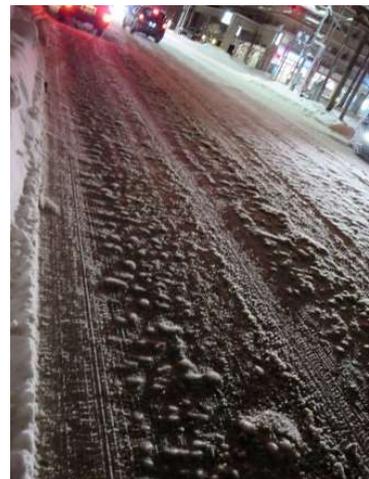
図1 そろばん道路

そろばん道路とは、北海道をはじめとする積雪寒冷地において、冬期間に自動車等が走行することにより舗装路面上に自然発生する氷の凹凸のことである（図1）。同様の現象は、砂利道などにおいて車両が通行することにより凹凸が自然発生する「Washboard Road（以下、洗濯板道路）」などとしても古くから知られているが、積雪凍結路面におけるそろばん道路については、未だにその発生と成長のメカニズムに関する科学的解明がなされていない。著者らは、札幌市内の北大構内に二台の定点カメラを設置し、冬期間におけるそろばん道路の発生状況を継続的に観察するとともに、気象データなどとの関連性を調べることにより、その発生過程と発生条件に関わる検討を行った。

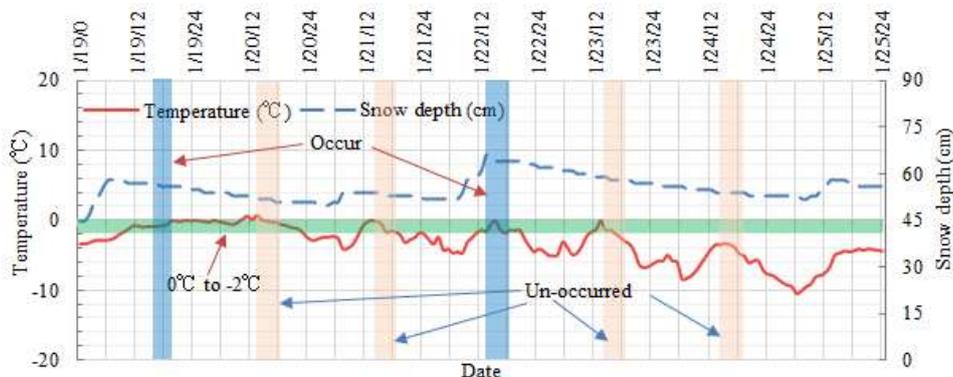
図 6 2016 年 1 月 19 日から 1 月 22 日までの気温，降雪量，積雪深の変化

2016 年 1 月 19 日から 1 月 24 日までの六日間の観測結果から、15:00-21:00 までの 6 時間の映像を取出し、凹凸の発生と消失を確認したところ、1 月 19 日と 1 月 22 日の二回は生成と成長が確認され、残りの四日間では凹凸の発生が確認できなかった。そこで、発生と成長に関わると思われる気象データとして、気温、降雪量、積雪深を取り上げ、札幌気象台のデータからこれらの変化を見てみた(図 6)。その結果、発生と成長が確認できた二日間については共通の条件として、①ある程度のまとまった降雪量があった後、②積雪深が減少する傾向にあり、③気温が概ね 0℃から-2℃の間にあることが判明した。

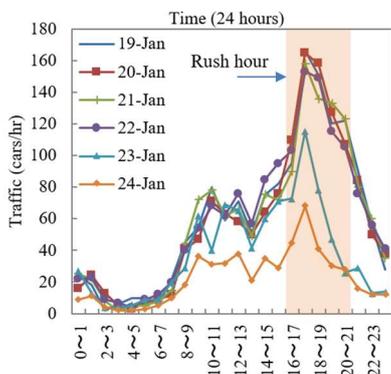
図 7 出構ゲート通過交通量

一方、特に夕刻の時間帯に発生と成長が見られることから、観測点を通過する交通量についても調査を行った。図 7 は対象となっている期間の時間毎ゲート交通量を表しており、

出構側車線は平日 15:00-21:00 の平均で時間 120 台強，ピークとなる平日 17:00-18:00 で時間 160 台強に及ぶことが分かった．このため，特にピーク時間帯では出構側車線が渋滞する状況となっており，後日サーモグラフィーで走行部分と周辺部との温度差を計測してみたところ，走行部分の路面表面温度は周辺部分に比べて概ね 2~4℃程度高いことも判明した（図 7）．

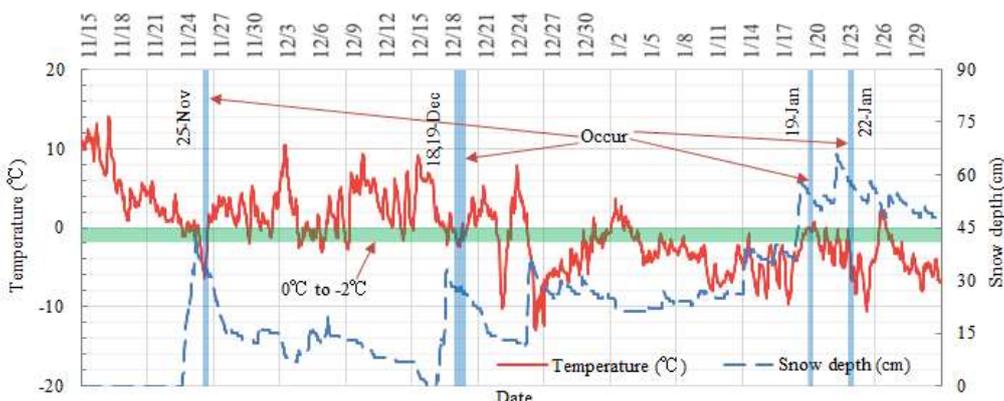
図 9 2015 年 11 月中旬から 2016 年 1 月末までの気温，降雪量，積雪深の変化

これまでの観測結果と発生条件の考察から，昨冬の気温，降雪量，積雪深のデータをもとに「そろばん道路ができる条件が揃った日」は何時だったのかを検証してみた．紙面の都合上，初の積雪が発生した 2015 年 11 月中旬から 1 月末までのデータに絞って紹介すると，図 9 のようになる．すなわち，11 月 25 日，12 月 18 日から 19 日にかけて，1 月 19 日，1 月 22 日の 4 回，条件が揃ったことがわかる．

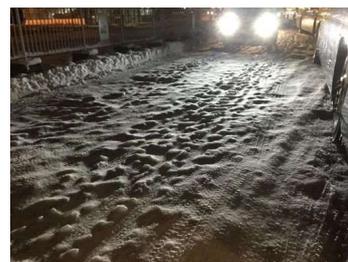
図 10 2015.11.25 20 時頃 新千歳空港付近 (撮影者: 永田)

一方、SNS を通じて投稿されたそろばん道路写真 (図 10~13) を見てみると、これらの日付に、いずれも札幌市内とその周辺でそろばん道路が観察されていたことが分かった。なお、本論文では割愛したものの、2月、3月においても同様の観測写真が投稿されている。
