空撮画像を用いた写真測量による屋根上積雪深の測定精度について

Accuracy of roof snow depth by photogrammetry using digital images

千葉隆弘, 苫米地司 (北海道科学大学)
Takahiro Chiba and Tsukasa Tomabechi

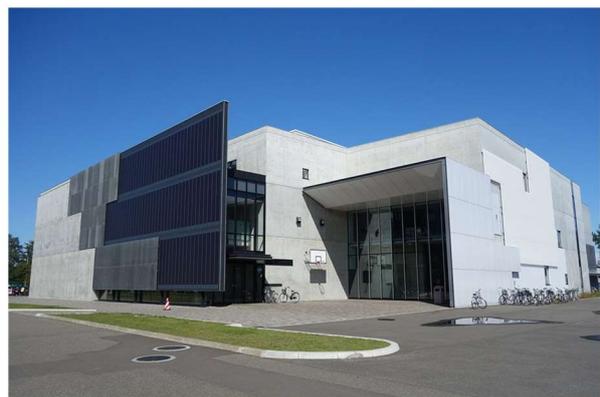
- 【建物概要】
- ◆平面規模: 約60m×約70m
 - ◆高さ: 約18m
 - ◆諸室構成
 - ・メインアリーナ (バスケ2面)
 - ・サブアリーナ (バドミントン2面)
 - ・武道場 (柔道, 剣道)

図 1 対象とした建築物の概要

本研究では, 図 1 に示す北海道科学大学の体育館を対象に, 屋根上積雪深の写真測量と実測を行った. 当該体育館の規模は, 平面で約 60 m×約 70 m, 高さが約 18 m である. バスケットボールのコートが 2 面入るメインアリーナ, バドミントンのコートが 2 面入るサブアリーナ, および 2 つの武道場で構成され, 比較的規模の大きい体育館である. 屋根形状は, メインアリーナ屋根がその周囲の屋根に他に比べて 3 m ほど高い 2 段状となっており, 風下側 (南東側) の下段屋根には, 吹雪による吹きだまりが形成される. このような建築物を対象に, 積雪がない状態および積雪がある状態で空撮を行い, 写真測量による屋根上積雪深の測定精度を検証することとした. 屋根上積雪深の実測は, 吹きだまりが形成される

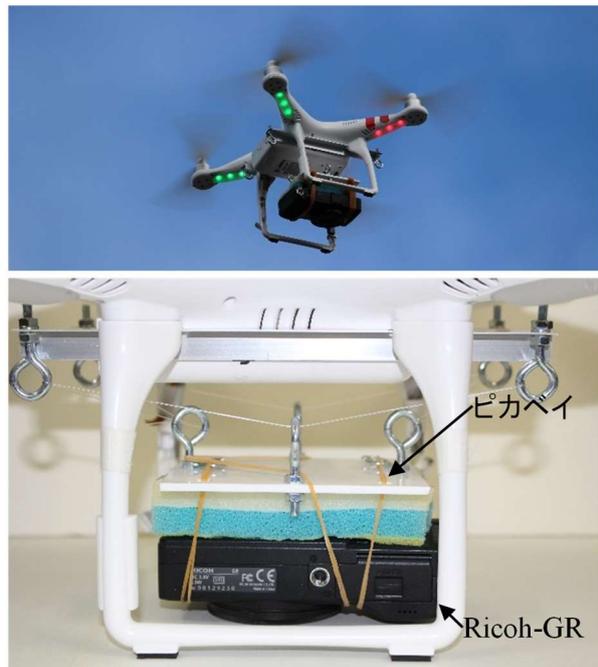
写真1 空撮状況

空撮方法を写真1に示す。写真のように、dji製の小型UAV (Phantom 2) にコンパクトデジタルカメラ (Ricoh - GR) を取り付けて空撮を行った。筆者らの研究では²⁾、小型UAVにコンパクトデジタルカメラを直付けして空撮した結果、フォーカスが合っていない画像が多く含まれることを把握している。このことから本研究では、ピカペイリというUAVからカメラに伝わる振動を吸収するとともに、真下向きのカメラの姿勢を一定にする機構を介してコンパクトデジタルカメラを小型UAVに取り付けた。撮影インターバルは1秒間とし、撮影枚数は、体育館における屋根全体の3Dメッシュが得られるように700~1,000枚とした。小型UAVの飛行時間に換算すると、およそ15分となる。また、撮影高さは、屋根面から約30mとした。空撮日は、積雪なしが2015年12月14日、積雪ありが2016年1月13日と1月14日である。

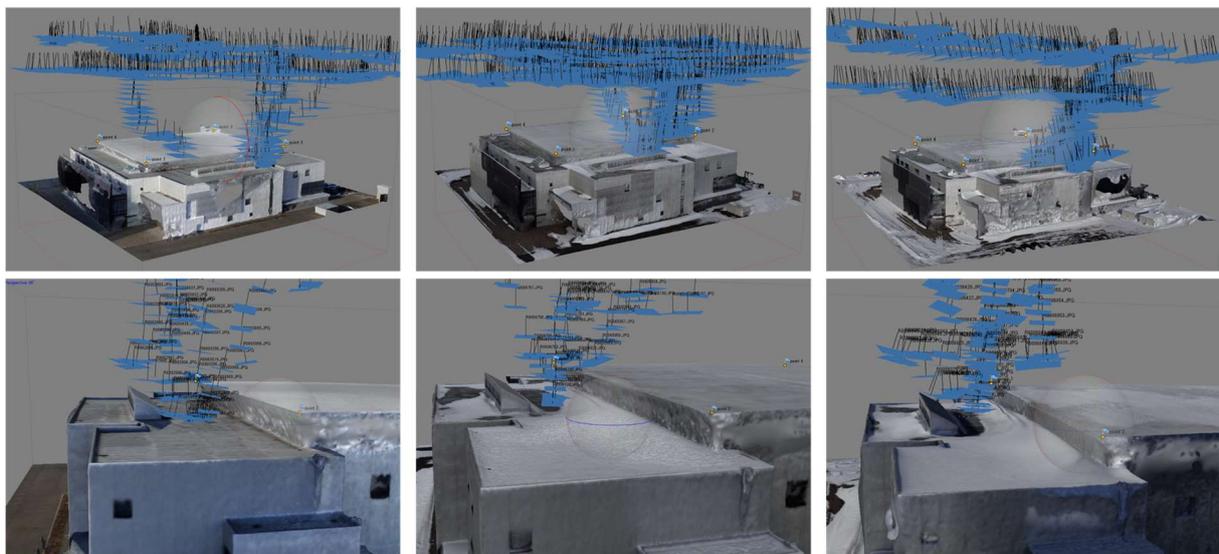
積雪なし(2015年12月14日)

積雪あり(2016年1月13日)

積雪あり(2016年1月14日)

図2 3Dメッシュの生成状況

図2に、積雪なしおよび積雪ありにおける生成された3Dメッシュの状況を示す。図のように、積雪なしの場合をみると、カメラを真下に向けて空撮したことから、壁面の3Dメッシュが適正に得られていない箇所があるものの、屋根面においては適正な3Dメッシュが得られている。積雪ありの場合をみると、

1月13日は、天候がくもりで、雪面の模様が捉え難い画像が撮影されたため、雪面の3Dメッシュに実際には存在しない小さな凹凸が生成された。これに対し、1月14日の場合をみると、天候が晴れであり、雪面の模様が捉えられやすい画像が撮影されたため、実際の滑らかな雪面が生成された。これら2つの3Dメッシュから得られた屋根上積雪深と実測値とを比較した結果を図3および図4に示す。なお、実測値は、積雪なしの場合における3Dメッシュの屋根面からの相対深さとした。図のように、1月13日の場合をみると、生成された雪面の3Dメッシュに不適正な箇所が含まれていたものの、いずれの測線においても3Dメッシュから得られた

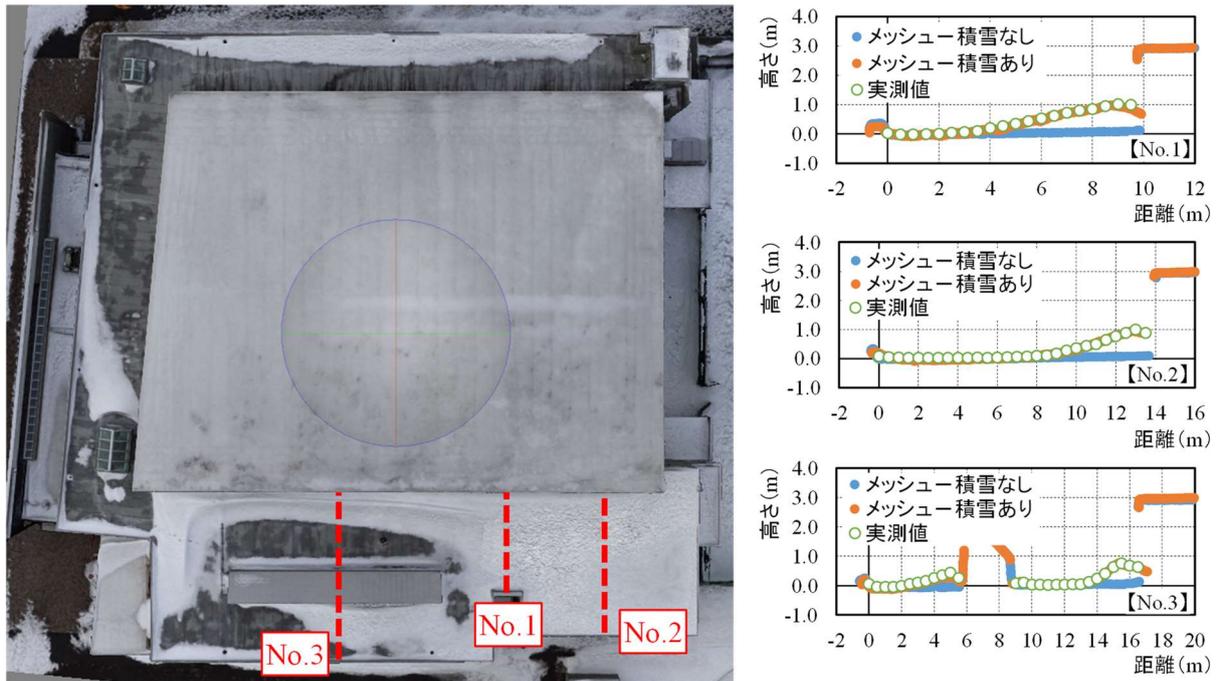
図3 3Dメッシュから得られた屋根上積雪深と実測値との比較 (1月13日の場合)

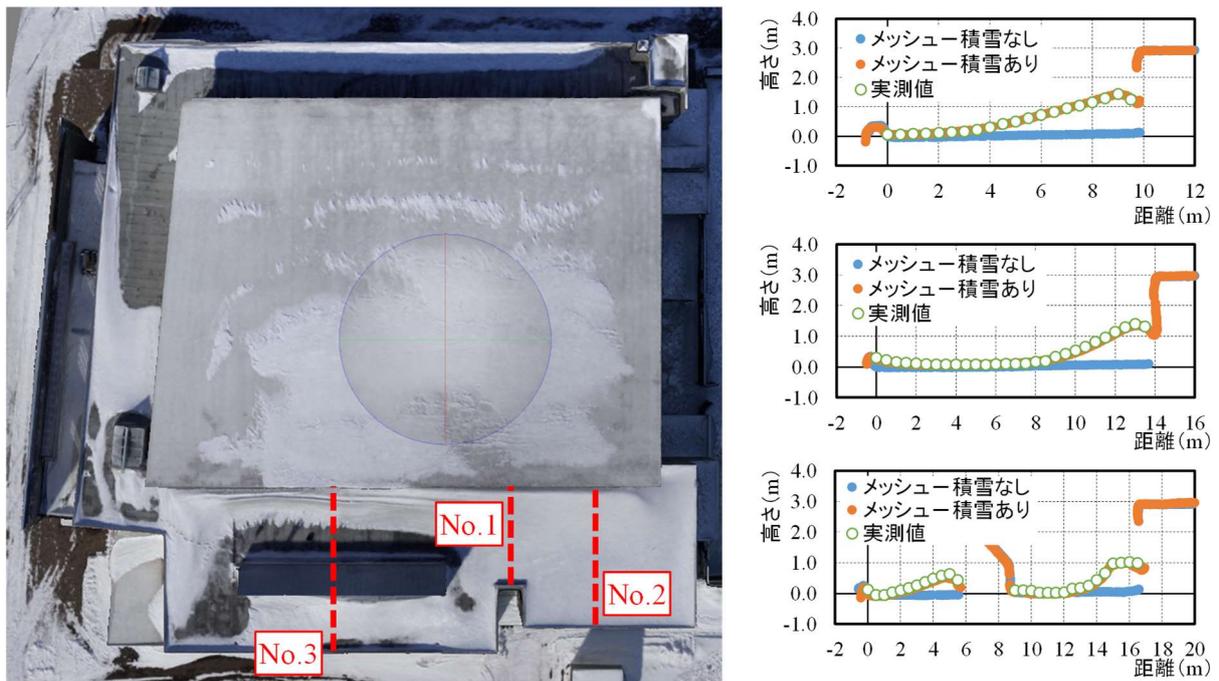
図4 3Dメッシュから得られた屋根上積雪深と実測値との比較 (1月14日の場合)

屋根上積雪深と実測値との誤差は小さい状況である。次に、1月14日の場合をみると、1月13日と同様に、いずれの測線においても3Dメッシュから得られた屋根上積雪深と実測値との誤差は小さい。

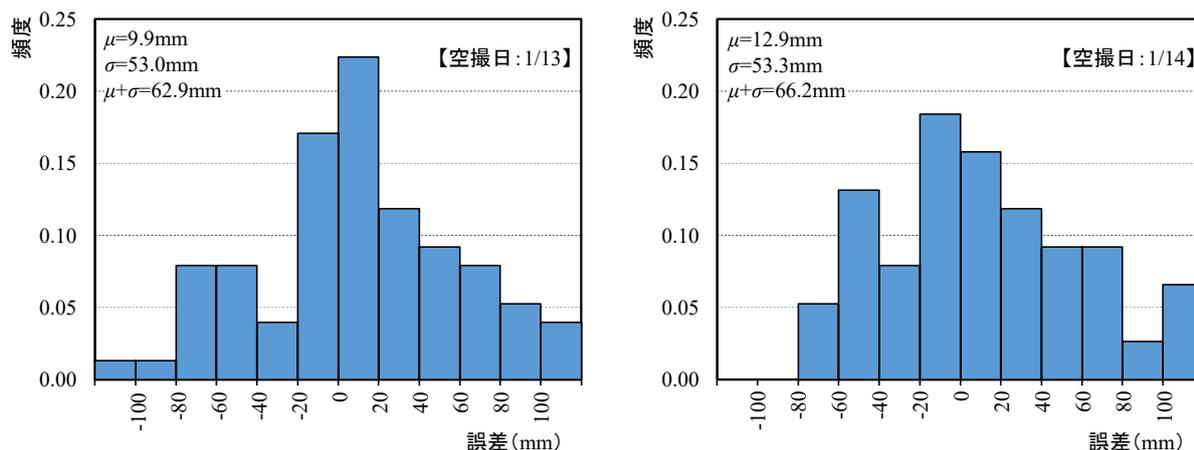
図5 3Dメッシュから得られた屋根上積雪深と実測値との誤差

図5に、1月13日および1月14日のそれぞれの3Dメッシュから得られた屋根上積雪深と実測値との誤差の分布を示す。図のように、1月13日の場合をみると、その誤差は、-20～20mmの範囲に集中し、その分布は、概ね正規分布である。1月14日の場合をみると、1月13日とほぼ同様の傾向を示している。ここで、誤差の平均値 μ と標準偏差 σ を加算した $\mu + \sigma$ を測定精度として捉えると、1月13日が62.9mm、1月14日が66.2mmとなり、いずれの空撮日においても、撮影高さが約30mにおいて65mm程度の精度で屋根上積雪深を測定することができたことになる。これは、本研究で実施した屋根上積雪深の測定が屋根上の雪荷重やその偏分布を評価するためであると位置づけると、十分に高い精度であったと言える。また、撮影枚数が増加するものの、撮影距離を小さくすることで測定精度を向上させることが可能であると考えられる。
