## 道路施設からの落雪危険防止について

### Anti-accident caused by falling snow from overhead facilities

竹内政夫（特定非営利活動法人雪氷ネットワーク）、佐々木勝男（北海道科学大学）

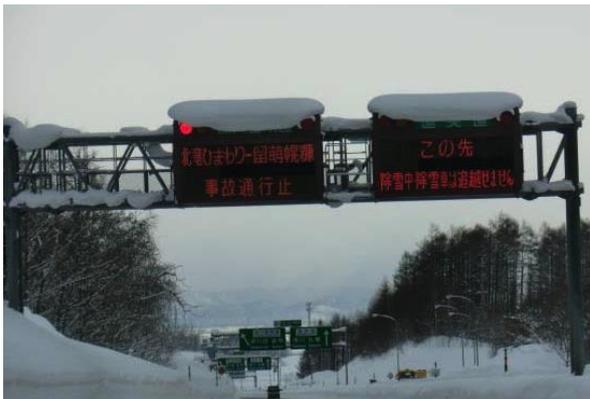
図1は冠雪から巻きだれた雪が道路情報板を覆い始めたものである。取り付けパイプの冠雪は情報板の左側直近では後ろに紐状に垂れ下がり、その左では冠雪が見えてる部分は手前に、見えない部分は後ろに傾いている。このようにパイプや狭い天板上の冠雪は基底と同程度以上に積もると一方に傾き、それにバランスするよう

図1 道路情報板上の冠雪

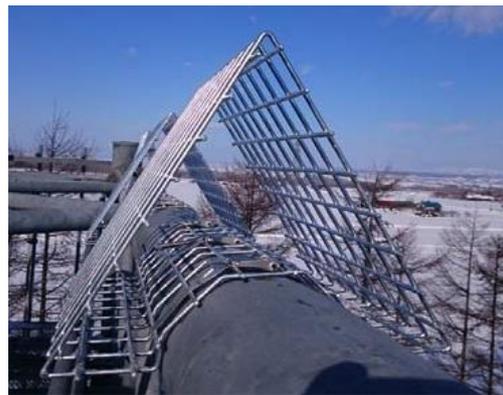
図2 頂角 $60^\circ$ の格子フェンス

に隣接する部分は反対方向へと交互に垂れる<sup>4)</sup>ことが多い。今回は後者の取り付けパイプに積もる冠雪の落雪対策を実証実験の主目的として、頂角 $30^\circ$ と $60^\circ$ の2種類のフェンスで冠雪状況や効果の違いを観察した。加えて頂角 $60^\circ$ については格子フェンスが支柱に直接接したのものと図2手前のように両裾を離れたものの2種類、計3種類の三角格子フェンスで行なった。それぞれ防雪対象となる直径20cmの支柱をカバーして図3のように設置し、道路巡回時に冠雪状況を写真観測した。写真観測では頂角による違いは見られず、またフェンスと支柱が接する部分は水が滞留しツララが成長しやすいと考えて行った実験であったが、いずれにも気になるようなツララは見られず違いは確認できなかった。

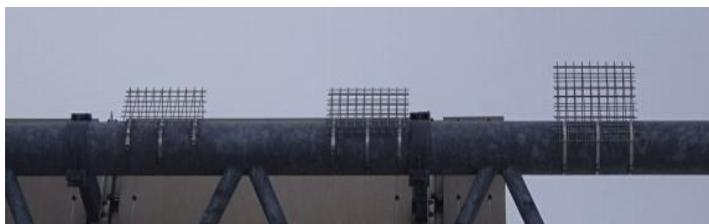
図3 格子フェンス設置状況

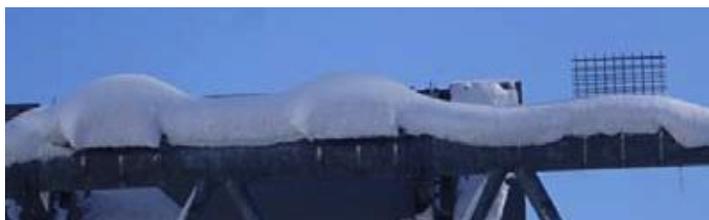
図4は最も冠雪量が多く観測された例である。図の左端は頂角 $60^\circ$ で裾が支柱に

図4 格子フェンスを覆う冠雪

接したもので、中央は頂角 $60^\circ$ 、右端は頂角 $30^\circ$ で支柱に接したもので他と比べてより高く上にハミ出している。図4のように冠雪が多くなると低い格子は雪に覆われてしまうので冠雪量が多いように見える。しかし実際は、格子が雪を被っているだけでフェンスと支柱との間は空洞で冠雪量はむしろ少ない。この冠雪は積もったばかりの90%以上が空気

密度が $0.1\text{g/cm}^3$ 以下でありそのままに保たれたままの小さい塊であれば、落雪しても危険は小さいと考えられる。供用中の道路での冠雪状態の詳しい観察や調査は難しいので、模型実験によって冠雪状況の変化、消雪過程や密度測定等を行った。

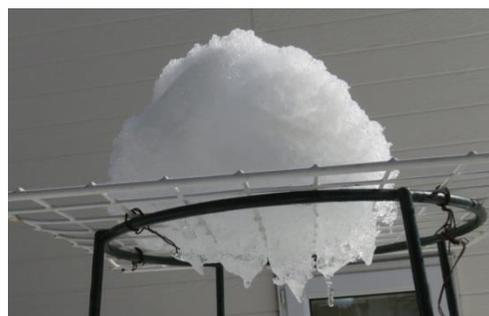
格子フェンスは橋梁においては雪庇の張り出しや落雪防止のために設置されている<sup>4)</sup>。主に横方向への張り出し(雪庇)防止効果を利用したものであるが、ここでは図5のように水平に置いた格子に雪の塊(密度 $0.25\text{g/cm}^3$ )を載せて、鉛直下方向への落雪の有無やツララの発生などを観察した。観測では低温時には変化はな

かったが、気温上昇によって格子に接する雪が融けて、トコロテン状に格子を抜けてその先端には小さなツララも見られた。抜けた雪は先端から小片で剥離落下し、大きなツララにはならなかった。これは空隙が大きい雪はツララを大きくするのに必要な量の水を集めることや、大きなツララを支える強度に欠けるからと考えられる。

図 5 格子の落雪防止実験

尚、模型実験で使った格子は全て、メッシュ間隔 40mm、線の太さ（線径）4mm の塩化ビニール被覆の市販のものを使用した。

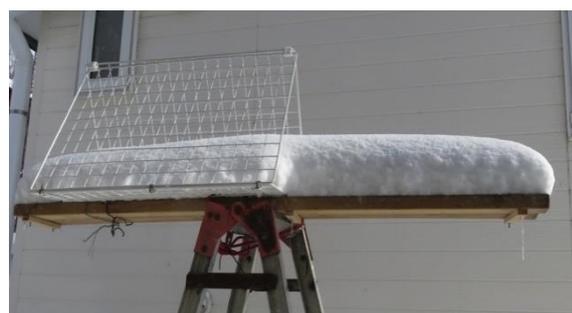
格子フェンスに積もる冠雪を頂角 60°の模型によって観察した。小さい降雪粒子や雪片、吹雪粒子は格子をすり抜けて図 6 のように積もるが、付着しやすい大きな雪片は格子の上から積もり始め雪片・雪粒子の絡み合い、結合や焼結などによって隙間を埋めやがて格子全体を覆うように積もる。格子フェンスに積もった雪は、面積比で全体の一割程度の細かい格子で支えられる。冠雪を構成する雪粒子が 3 次元網目構造で結合しているためと考えられるが、冠雪の重さが格子の細かい線に集中することはなく、一枚の板や布のように面的に支えられている。そして低温下では時間を経ても冠雪が格子を抜けるのは見られなかったが、温度上昇によって格子に接する雪から融解が始まるとトコロテンのように格子の間を抜けるようになる。

図 6 格子を抜けて積もった冠雪

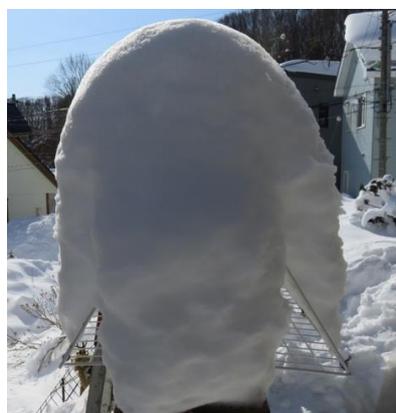
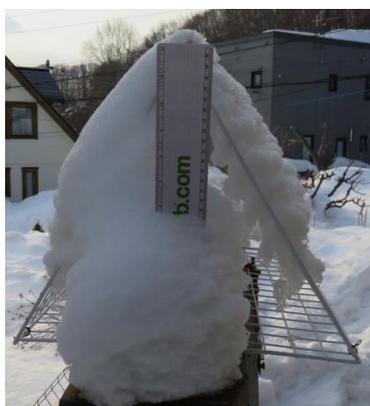
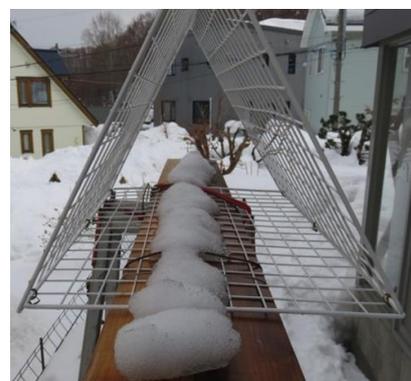
格子フェンス上の冠雪は気温上昇とともに、融けたり格子間を抜けて少しずつ落下して消滅した。図 7 は冠雪が最大量(左図)に達してから消滅までの状況である。

図 7 冠雪最大時 (2/28 9:28)  
気温

23 時間経過 (3/1 8:16)  
-1~4°C  
- 83 -

31 時間後 (3/1 16:50)  
1~6°C

手前の冠雪で見にくいですが、格子フェンス上の冠雪と板の間は空洞である。気温が-1～4℃で推移した23時間後(図7.中央)には冠雪が格子を抜け出しているのが見える。冠雪の大きい空隙が格子との密着を妨げるため強く凍着することはなく、格子との結合力が弱いため振動や風で吹き飛ぶこともあり図7(右)のように消滅するのは速い。

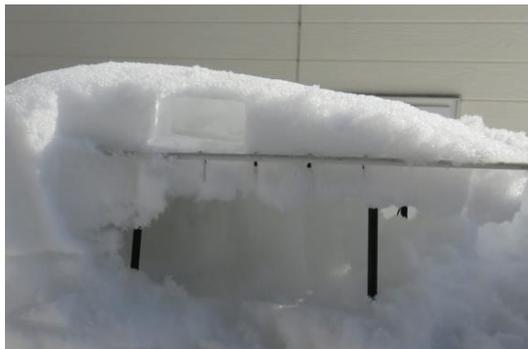
図8 格子上の冠雪密度測定

になり難い。しかし六華の結晶が焼結などを経て丸みを帯びるように、全体の体積が減少するため多少の密度増加はある。実験用の斜めのフェンスでの密度測定は難しく、水平でも大差ないと考え図8のように水平に置いた格子と板で比較測定した。冠雪が始まってから10日目の測定であるが、格子上では0.08～0.1g/m<sup>3</sup>、木板上では上下で幅があり、は0.09～0.19g/m<sup>3</sup>で底部では約90%増加した。

面に積もる雪は融解凍結や重力によって圧密するが、格子に積もった雪は全体として浮遊状態に近く圧密は小さい。小さい密度で保水力が小さく大きなツララや氷
