2018 年 3 月野塚トンネル雪崩の概要

Snow Avalanche in Nozuka mountain pass on March 2018

石本 敬志 (一般財団法人 日本気象協会北海道支社)
Keishi Ishimoto (Japan Weather Association, Hokkaido)

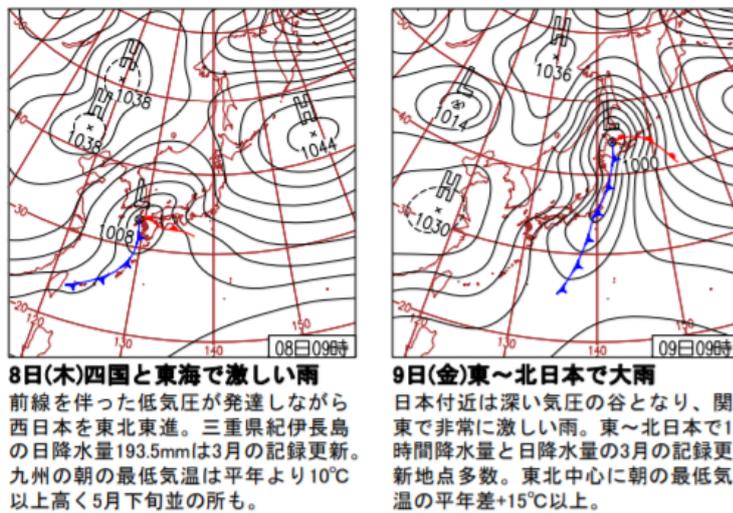
図2 3月8日, 9日午前9時の地上天気図²⁾

2018 年 3 月 8 日から 9 日にかけて日本列島を南から北へやや発達 (-8hPa/24h) しながら低気圧が北海道を縦断し、オホーツク海に抜けた。その地上天気図を図 2 に示した。この低気圧は日本列島を北上し、北海道を縦断する過程で、この時期としては記録的な大雨をもたらした。野塚峠では初め雪が降った後、雨に変わり、その連続雨量は道路が開通し現地で道路気象観測が始まった今年まで 16 冬期の最大値であった 2009 年 3 月の倍近い大雨だったことが表 1 からわかる。国道 236 号野塚トンネルの浦河側トンネル坑口近くには上杵臼, 広尾側坑口近くには野塚の道路気象テレメータがあり、表 1 には両観測点の 3 月の連続降雨量を大

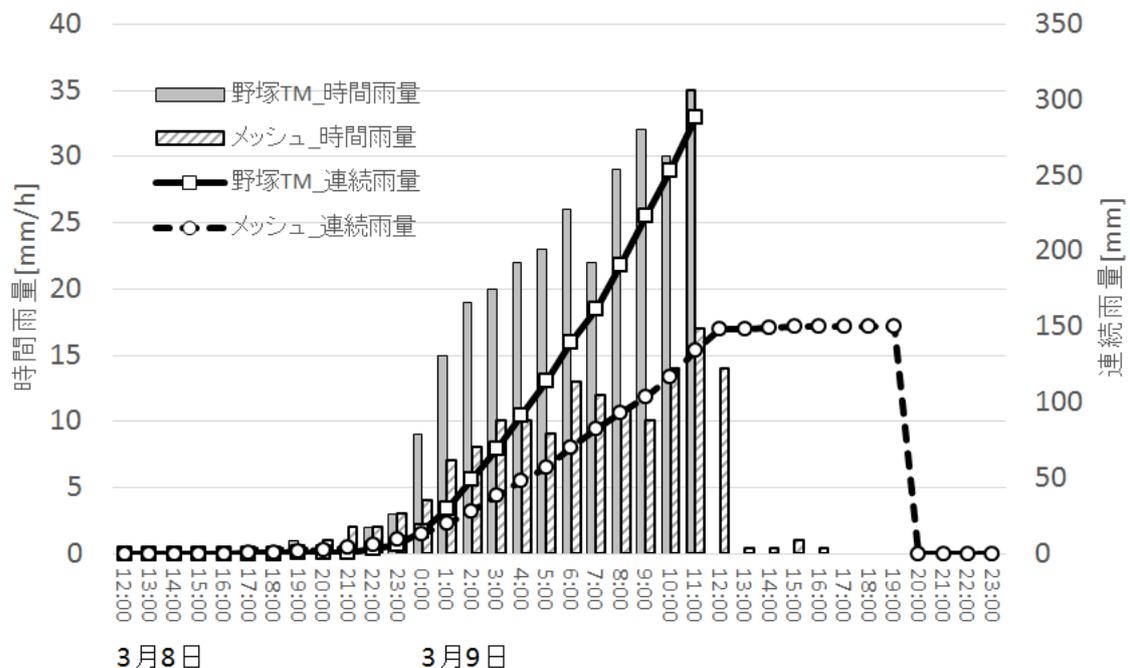
図3 野塚道路気象テレメータ及び気象庁解析雨量による時間雨量と連続雨量

図3は野塚トンネル広尾側坑口近くにある野塚道路気象テレメータで観測された降雨量である。棒グラフが1時間値, 実線が累計値である。3月9日の11時過ぎに雪崩のデブリがトンネル坑口近くの電気室や観測施設を破壊したため, これ以降の観測ができなかった。これを補完するため, 気象庁の解析雨量メッシュ時間雨量・連続雨量も掲載した。3月9日, 12:00まで大雨が続いていたことがわかる。

野塚道路気象テレメータが雪崩デブリで破壊された3月9日 11:00以降の降雨状況を知るため、気象庁の解析雨量メッシュデータから推定した時間雨量と連続雨量を図3に示し、メッシュ雨量が野塚道路気象テレメータの雨量計の50%だったので、野塚道路気象テレメータの雨量が欠測だった11:00から12:00までに更に30mmの雨量があったと解釈した。

また、3月8日 18:00から23:00まで6cmの新雪が降り、それ以降は図3で見たようにこの時期としては記録的な大雨に加え、急激な気温上昇による融雪が始まったはずであり、それも雪崩を発生させる要因となった。野塚観測点の積雪深と気温の時間変化を図4に示した。

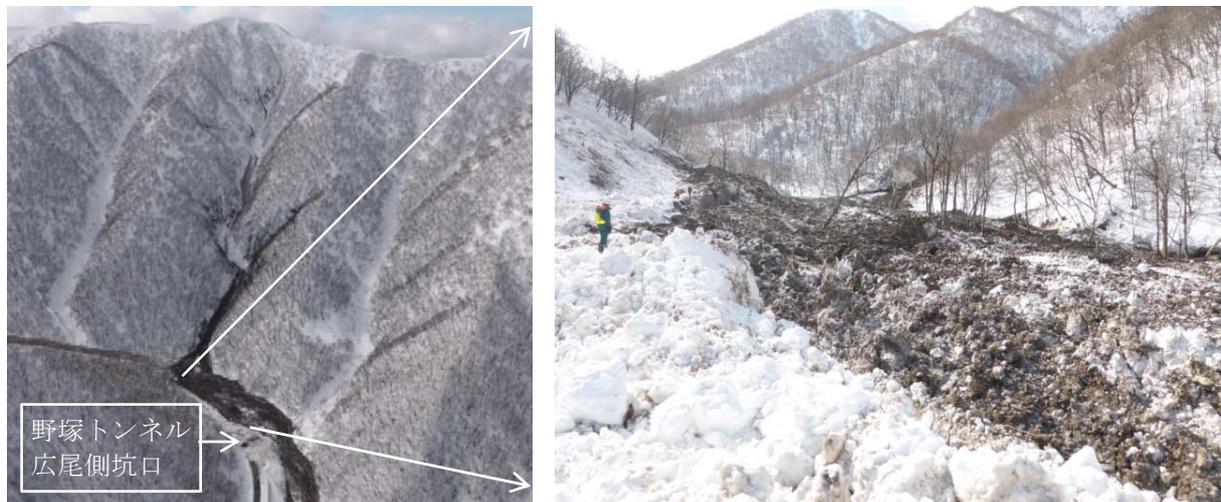
図5 野塚トンネル広尾側坑口と雪崩が発生した沢 (3本の沢の内、中央の沢)、同トンネル坑口上部の雪だけのデブリの壁が土砂を含むデブリを豊似川方面へ流した。

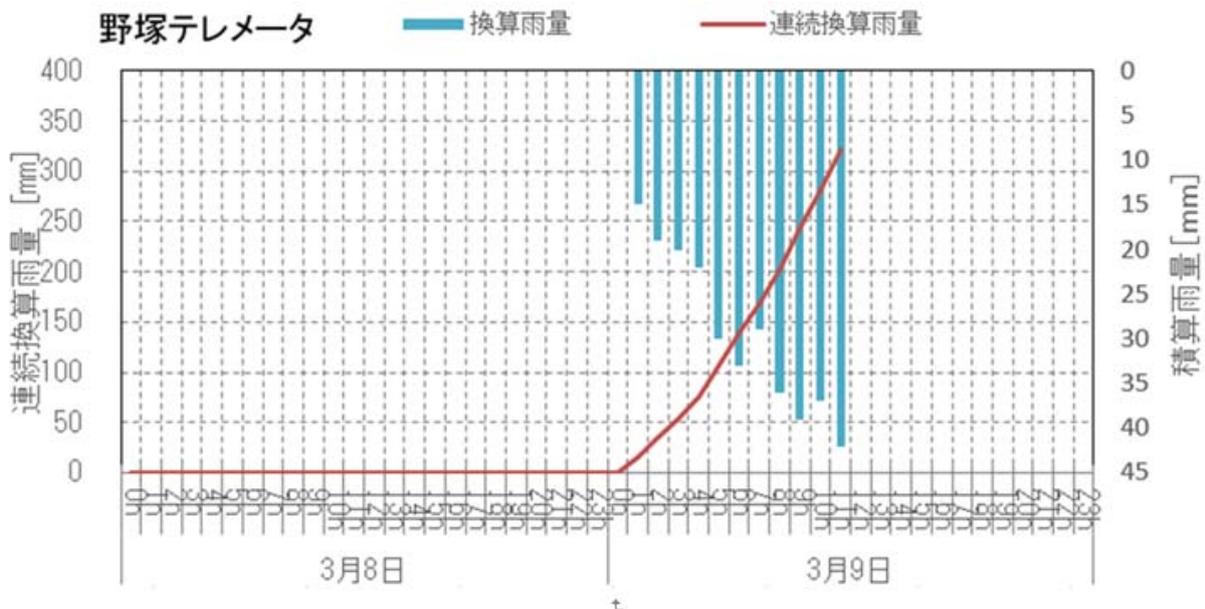
図6 3月8日から9日にかけての換算雨量（雨量と融雪量の合計）推移

3月8日は氷点下だった気温は3月9日にかけて急激に上昇し融雪が進んだと考えられ、それを雨量に換算した量の推移を図6に示した。この換算雨量には気温が0°C以上になってからの雨量も加えてあり、雪崩発生までの連続換算雨量は325mmであった。
