## 道路における点発生雪崩

### —特徴と面発生雪崩と比較した違い—

#### Point-starting avalanches observed on highway -properties and difference from slab avalanches-

竹内 政夫  
Masao Takeuchi

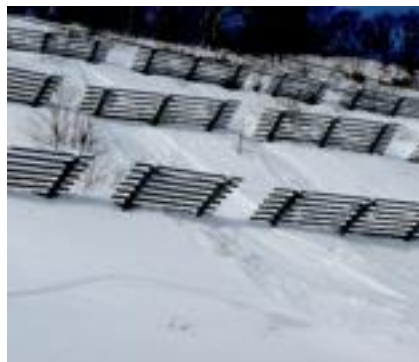
典型的な点発生雪崩として写真や文献等で紹介されるのが、道路法面でも見かけることが多い、固いしまり雪化した雪面に積もった新雪が一点から発生する雪崩である。図1は吊柵のある勾配約40°の切土斜面で発生したものである。降雪後日時を経た雪の表面をすべり面にして、深さ2~3cmの一点から動き出した雪が末広がり

図1 浅い新雪が古い雪面を滑った点発生雪崩

に周囲を巻き込みながら吊柵を抜け、デブリは道路の手前で法面に止まった。この種の雪崩は極く小規模で道路に被害を与えたことも、また湿雪で発生した道路雪崩の記録もない。

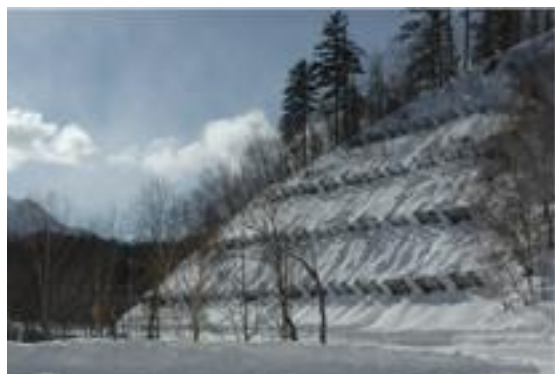
図1と同様の箇所で、深い新雪時に発生したのが図2である。点発生乾雪雪崩であるが、深く積もった新雪表面近くの一点で発生した点発生雪崩である。積雪表面近くの一点で発生し内部崩壊からするのは共通している。浅い新雪と

比べると内部崩壊は深さ方向に削り込むように発達し水平方向の広がり小さい。発生年は異なるが同じ箇所でも2種類とも観察されていることから、降雪量だけでなく斜面勾配や雪粒子の安息角即ち雪質も関係しているように考えられる。

図2 深い新雪が内部崩壊した点発生表層雪崩

積雪表面と新雪粒子との間の結合が、より強いいため深く積もっても積雪面から滑る雪崩にならなかった。もし時間差で多数の点発生表層雪崩が発生しなければ、深く積もった新雪層全体が滑る規模の大きな面発生雪崩になる可能性もある。この事例は道路に被害を与えなかったため雪崩調査シートに記録はされていない。

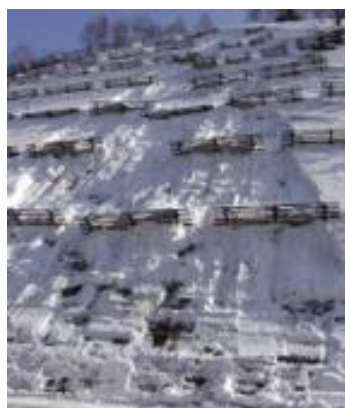
湿雪は乾雪と異なり雪粒子の結合が強いため、全層雪崩を含めて湿雪の点発生雪崩は少ない。唯一の道路に被害を与えた点発生湿雪表層雪崩の事例が図3である。

図3 点発生湿雪表層雪崩（道路雪崩）

強い暖気によって新積雪表面で融けた雪が内部崩落をもたらしたと推定される。図3は道路に達したデブリとともに吊橋最下段から下の雪が除去された後の写真である。道路上のデブ

リは交通障害になるような規模の大きなものでは無かったが安全のための通行止であった。

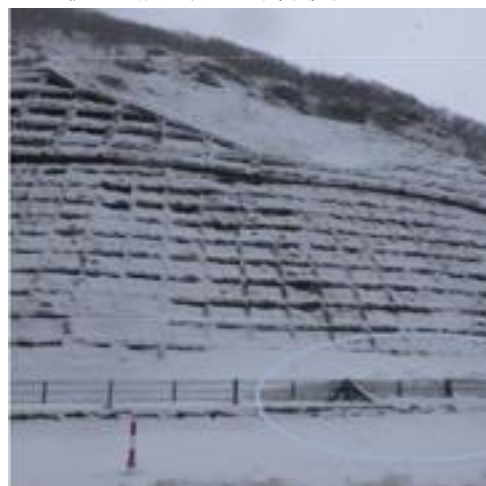
当初規模が大きく道路に被害を与えたことで面発生雪崩と判断された事例である。面発生雪崩は発生区にある破断面で判定できるが、このケースでは図4のように、目前の急斜面が視界を妨げ尾根まで続く雪崩斜面は十分視認できない。

図4 道路から望んだ雪崩斜面

フリーフレームが露出していることから全層雪崩のようにも見えるが、フリーフレームは勾配50°で強風が多く通常も雪の付かない斜面で全層雪崩とは言えない。法尻から5m離れた路側に高さ3mの擁壁上に高さ2mの落石防護柵が設置されている。図の中央右の箇所ではデブリの一部は柵を越えて道路のセンターまで達していた。

図5は翌日撮影の空中写真である。図4で示したデブリは図5では上部の格子幅が大きい右端に二つ並んでいるフリーフレームの間を流れ累積した点発生雪崩のデブリである。この区間で最初に擁壁・柵を越え道路にデブリが堆積して発見された。即ち最初に調査対象になったもので、沢を伝って雪崩は流れ下りフリーフレームを越え落石防護柵の手前から時間を掛けて堆積し乗り越え道路に達した。それから15~16時間後に道路に達したものとして最後のデブリが発見され落石防護柵の末端が雪に押されて支柱から外れる軽微な損傷も見られた。このように点発生雪崩個々は小さくても無数の雪崩が時間を掛けてデブリを大きくするのが特徴である。
