北海道中標津町地域での防雪柵に関する吹雪・吹きだまり観測報告

Measurements of Snowdrift Formed by 6 and 2 rows Snow Fences in Nakashibetsu Area, Hokkaido

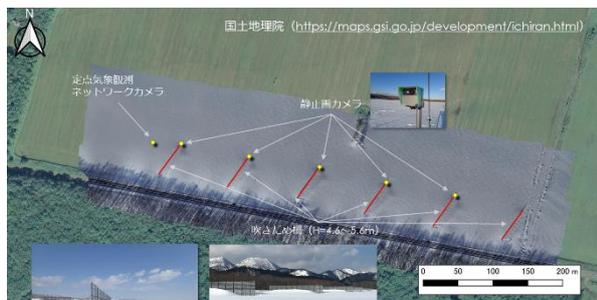
図1 防雪柵と観測機器の設置状況
(標津町北標津)

図 1 に標津町北標津で観測対象とした防雪柵と観測機器の設置状況を示す。当該箇所では防雪柵（吹きだめ柵、赤の実線）が道路に対し、斜めに 6 列設置されている。当該箇所では吹雪が道路に対し、平行に入射する風向であるため、上記のような配置で防雪柵が設置されている。なお、吹きだめ柵は高さ 4.6～5.6m（最も西側の柵が 4.6m、そのほかは 5.6m）である。定点気象観測では、風向、風速、積雪深、気温、湿度、日射量を 10 分間隔で計測し、風向風速計の高さは地面より約 4m とした。また、連続静止画観測として、6 つの吹きだめ柵の各々の北側に一定の時間間隔で撮影が可能な静止画カメラ（インターバルカメラ）を設置し、日中に 10 分間隔で吹

きだめ柵前後に形成される吹きだまりを撮影した。また、撮影された静止画より、吹きだまりの形状を読み取るため、赤白ポールを設置した。また、定点気象観測の位置より、吹きだめ柵側を撮影する形で、インターネットでの撮影された画像が確認可能なネットワークカメラを設置し、10分間隔で吹雪状況を撮影した。定点気象観測およびカメラの観測期間は、2018年12月19日～2019年4月3日である。

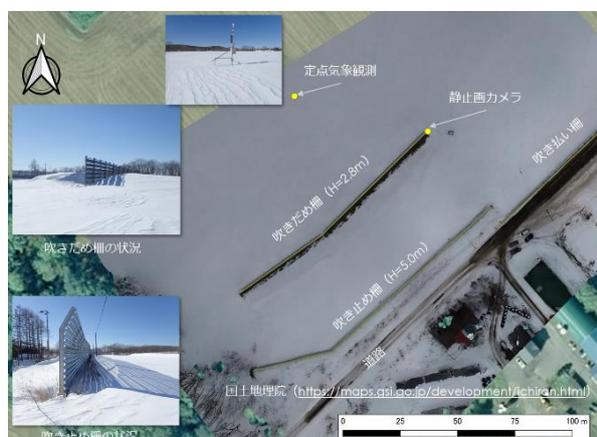
図2 防雪柵と観測機器の設置状況
(中標津町西養老牛)

図2に中標津町西養老牛での防雪柵と観測機器の設置状況を示す。当該箇所では、防雪柵が2つ設置されており、吹きだめ柵(高さ2.8m)と吹きだめ柵の南東側に吹き止め柵(高さ5.0m)が設置されている。定点気象観測では、観測装置を吹きだめ柵の北西側に設置し、風向、風速、気温等を10分間隔で計測した。風向風速計の高さは地面より約4mとした。また、標津町北標津と同様に、インターバルカメラを設置し、10分間隔で吹きだまりの形状を撮影した。定点気象観測とカメラの観測期間は、2018年12月19日～2019年4月3日である。

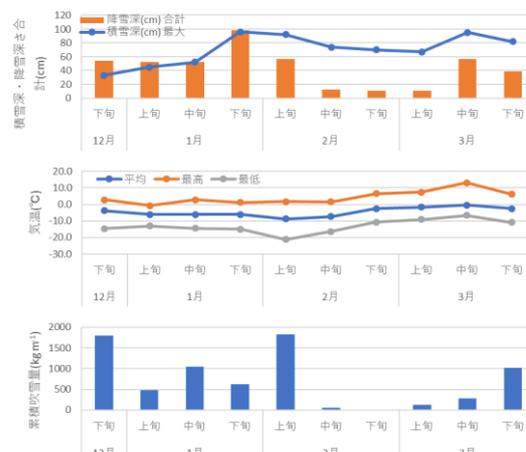
図3 2018～2019 冬期の気象旬別統計値
(標津町北標津, 定点気象観測結果より)

図3に標津町北標津での観測結果より整理した旬別統計値(積雪深、降雪深さ合計、気温、累積吹雪量)を示す。積雪深を見ると、12月下旬には30cm程度であり、1月下旬には100cm程度となった。しかし、2月中は各旬で20cm以下と降雪は少なく、3月上旬まで目立った積雪深の増加は見られなかった。その後、3月中旬で60cm弱、下旬に40cm弱の降雪がみられた。累積吹雪量は、前述の方法で算出した吹雪量を累積し算出したものを示すが、積雪深等と同様に、12月下旬から2月上旬までは、 $500 \sim 2000 \text{ kg m}^{-1}$ 程度であるが、2月中旬～3月中旬は 500 kg m^{-1} より小さく、吹雪の発生が少ない状況にあった。図4に風向別の発生時間と吹雪発生条件を課した発生時間(吹雪の発生時間と想定)を示す。図に

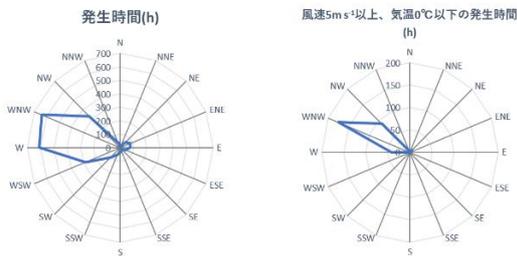
図4 2018~2019年冬期の風向別発生時間 (標津町北標津, 定点気象観測結果より)

示されるように発生時間では W~WNW が卓越しているが、条件を課した場合には、WNW~NW が卓越しており、当該箇所での吹雪時の主風向は WNW~NW であると言える。

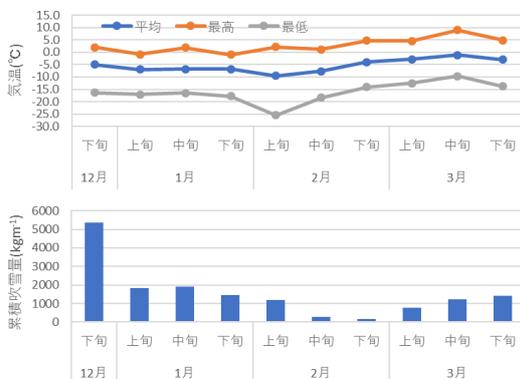
図5 2018~2019年冬期の気象旬別統計値 (中標津町西養老牛, 定点気象観測結果より)

図5に中標津町西養老牛において、定点気象観測で観測されたデータより整理した旬別統計値を示す。累積吹雪量を見ると、12月下旬から2月上旬、3月中旬から3月下旬と比べ、2月中下旬は値が小さい傾向がみられ、標津町北標津と同様に2月中は吹雪の発生が少なかったものと予想される。図6に風向別の発生時間を示す。発生時間ではW~NWが卓越しているが、吹雪発生条件を課した場合には、WNW~NWであり、当該箇所での吹雪時の主風向は、WNW~NWであると言える。

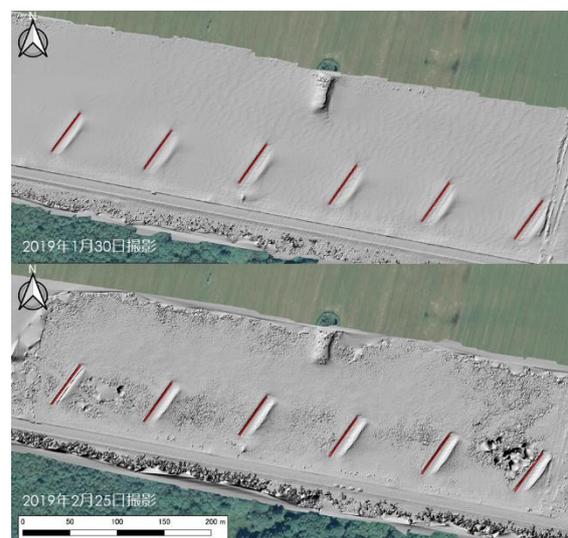
図7 吹きだまり形状の陰影図 (標津町北標津)

標津町北標津では、UAVによる撮影を2019年1月30日、2019年2月25日の2回実施した。図7に吹きだまり形状の陰影図を示す。赤線は防雪柵を示すが、2回の観測とも防雪柵の風下に柵に平行となる形で、吹きだまりが形成されていることが確認できる。なお、1回目の1月31日に対し、2回目の2月25日では、吹きだまりの位置がやや北側に移動している傾向がみられるが、理由として1回目と2回目の各観測までの吹雪状況 (風向など) が異なっていたことが考えられる。なお、1回目の雪面が平坦なのに対し、2回目はあばた状の雪面となっているが、これはSfM-MVSの処理において、2回目の雪面上に特徴点が少なく、解析の誤差が生じたためである。

観測箇所の2箇所において、防雪柵周辺で形成された吹きだまりの形状を計測することを目的として、UAVで写真撮影およびSfM-MVS技術によるDSM (Digital Surface Model)、およびオルソ画像等の作成を行った。写真撮影用UAVには、DJI社 Phantom4 Proを用い、UAVに搭載されたカメラにより撮影を行った。撮影・飛行高度は、地表から50mとした。また、SfM-MVSソフトは、Agisoft社 PhotoScan Pro Ver. 1.4.4を用い、作成されたDSMデータより陰影図 (DSMデータで計算された勾配を用いる) の作成も行った。

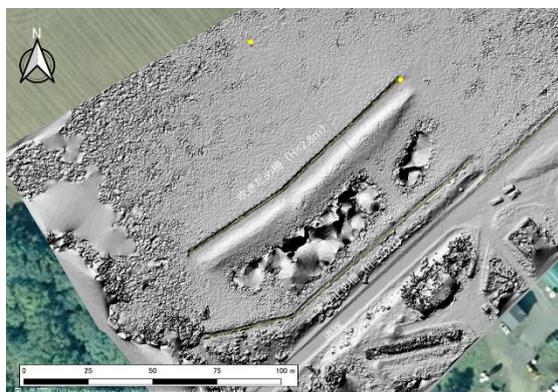
図8 吹きだまり形状の陰影図
(中標津町西養老牛, 2019年2月25日)

中標津町西養老地区では、2019年2月25日に1回の撮影を行った。作成した陰影図を図8に示す。

図より、北側の吹きだめ柵の南側（風下側）に吹きだまりが形成されていることが確認できる。なお、図8に示す2019年2月25日と同様に雪面があげた状となっているが、同じ原因（SfM-MVSの解析誤

差)によるものである。

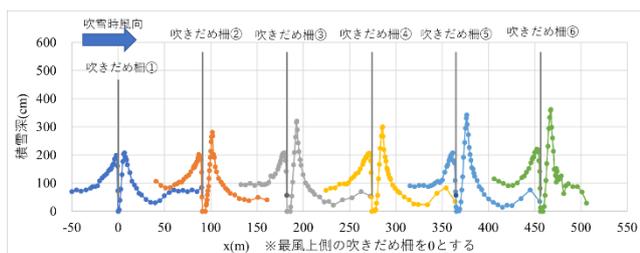
図9 人力計測による吹きだまりの計測結果
(標津町北標津, 2019年2月25日計測)

図9に人力計測による吹きだまり（積雪深）の計測結果を示す。なお、計測は各々の吹きだめ柵の中央の位置で柵と直交する測線で行った。吹雪時風向（WNW～NW）での最風上となる吹きだめ柵①では、柵前後の吹積雪深は最大200cm程度と、風上側と風下側で概ね同程度であるが、吹きだめ柵②～⑥では、風上側が最大200cm程度であるに対し、風下側は300～400cm程度と風下側の方が大きい傾向にある。また、柵の間で比較すると、柵が風下側になるほど、風下側の積雪深の最大値が大きくなる傾向がみられた。なお、吹きだまりに対する柵の影響範囲は、吹きだまり形状から風上、風下とも柵から概ね50m前後と推察される。

前項の UAV, SfM-MVS による吹きだまり形状の計測に加え、より正確に吹きだまりの形状を計測するため、測深棒を用いた人力による吹きだまり形状の計測を行った。なお、観測回数は両箇所とも2019年2月25日の1回である。

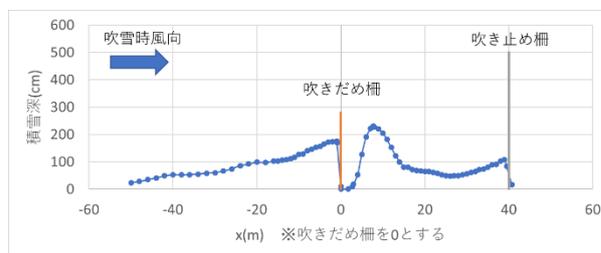
図10 人力計測による吹きだまりの計測結果
(中標津町西養老牛, 2019年2月25日計測)

図10に吹きだまりの計測結果（積雪深）を示す。吹雪時風向（WNW～NW）に対し、風上側に吹きだめ柵、風下側に吹き止め柵が設置されている。吹きだめ柵前後では、風上で200cm弱、風下で250cm弱となっており、風下の方の積雪深が大きい傾向にある。一方、風下側の吹き止め柵では、柵の風上の概ね $x=30\text{m}$ 位置から柵に近くなるほど積雪深が大きくなる傾向にあり、吹きだまりが形成されていることが確認できるが、吹きだめ柵の吹きだまりよりも小さい結果である。このことから、本観測期間で発生した吹雪では、吹きだまり量が吹きだめ柵で堆積させることができる容量を超えることがなく、風下の吹き止め柵で吹きだまりを形成させるまでには至らなかったと考えられる。
