## 北海道における雪による人身事故の発生状況について

### － 2020 寒候年以降における事故の発生状況と拡大要因に関する分析 －

#### Characteristics of human damage due to snow in Hokkaido

千葉 隆弘<sup>1</sup>, 高橋 徹<sup>2</sup>

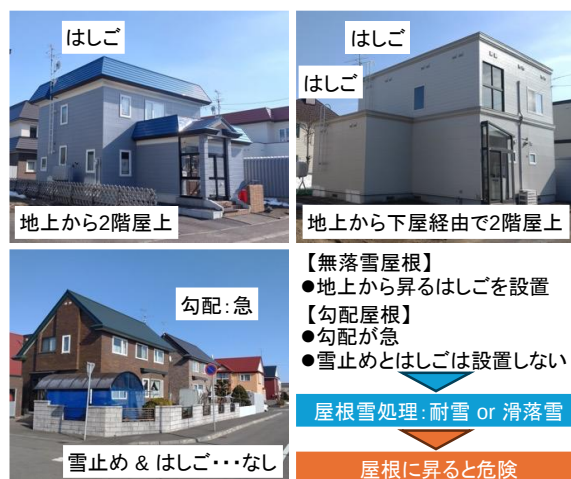
図6 屋根雪処理の考察 (北海道札幌市)

以上に示す調査結果に基づいて北海道札幌市で適用されている屋根雪処理を考察すると図6のようになる。無落雪屋根では雪下ろしのためにはしごが設置されていないことから、耐雪型の屋根雪

処理が適用されているものと考えられる。勾配屋根では急勾配で雪止めが設置されていないことから、滑落雪型の屋根雪処理が適用されているものと考えられる。このような屋根に上がって雪下ろし作業を行うことは危険であり、雪による事故の拡大要因になっているものと推察できる。一方、秋田県横手市で適用されている屋根雪処理を考察した結果を図7に示す。屋根形状は勾配屋根が大半を占めているが、勾配が緩くロープをアンカーすることが可能な雪止めが設置されている。はしごが設置されている場所は、下屋で道路面となっている割合が高い。このように、十分ではないが雪下ろし作業の安全性を考慮した形態になっており、雪下ろしによる屋根雪処理が適用されているものと推察できる。

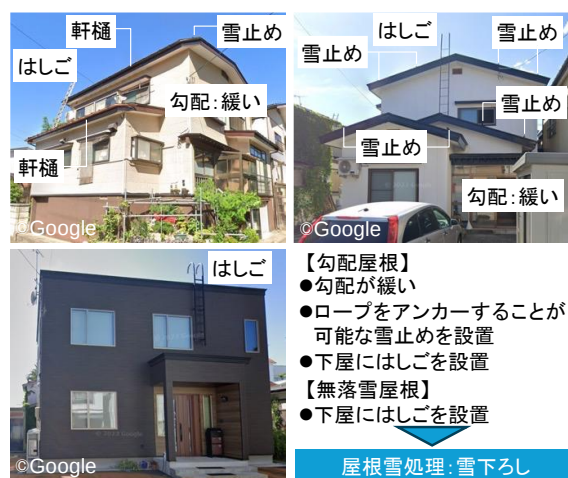
図7 屋根雪処理の考察 (秋田県横手市)
