## 道路雪堤の内部層構造と崩壊現象の分類

### 1. はじめに

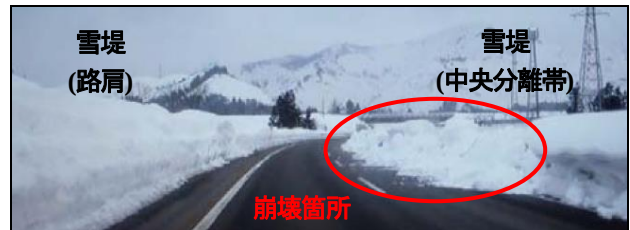
図1 大規模な崩壊現象で車線が塞がれた関越自動車道<sup>1)</sup>

堆積・成長した雪堤は思いがけず崩壊することがあり、道路側に崩壊すると車線を塞ぎ、自動車への物損被害や交通事故に繋がる可能性がある。図1は中央分離帯で大規模な崩壊現象が発生した事例である。こういった雪堤の形成過程及び崩壊メカニズムは未だ解明されておらず、雪堤処理のタイミングや処理方法は作業員の経験則に依存しているのが実状である<sup>1)</sup>。そのため、雪堤処理の効率化を図る定量的な手法の開発が期待されている。

まず、「剥がれ型」では、切断面は共通してガードレール、ガードケーブルの上方であり、構造物側面の雪堤が道路側に剥がれながら倒れるように崩壊している。また、「滑り型」では、雪堤上部が滑り落ちるように崩れている。全体的には、構造物が存在する箇所では「剥がれ型」、構造物が存在しない箇所では「滑り型」の発生が顕著な傾向にあった。なお、高速道路上では構造物が多いことから、そのほとんどが「剥がれ型」の雪堤崩壊であった。図1で示した大規模な雪堤崩壊も「剥がれ型」に近いと言えるのではないかと推察している。ただし、今冬期間中では小規模の雪堤崩壊がほとんどであり、大規模なものに関しては見られなかった。

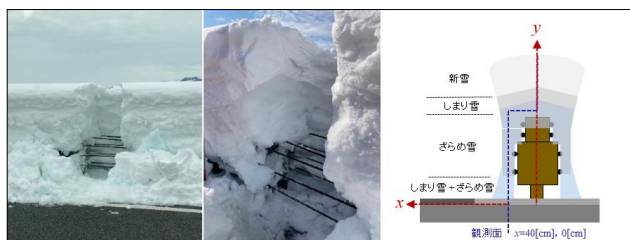
図2 高速道路の雪堤断面の例 ①

(a) 中央分離帯 <ガードケーブル型>

- ・測定日時:2021年2月1日(月) 11:30
- ・測定場所:関越自動車道(上り) 200.2Kp 付近

ブル型の構造の違いを考慮した。また、3月4日には高速道路と比較するために一般道路についても形成された雪堤の調査を行った。なお、測定箇所は自動車の走行による影響や融雪剤の影響が少ないと考えられる駐停車専用区間を選定し、構造種別はガードレール型とした。測定箇所の外観と断面構造の模式図を図2～6に示す。

まず、雪堤断面から観察した層構造の傾向について述べる。地点(a)～(e)では、共通して雪堤内部に存在する構造物(ガードレール、ガードケーブル)の周辺で空洞が存在することが確認された。特に、多くの構造物が配置されている中央分離帯の地点(a)、(b)においては、その傾向がより顕著であることが分かった(図7)。空洞内表面が氷状態となっていることから、構造物を介した熱伝達によって内部が融解され、再凍結したと考えられる。車線から距離が離れた場所でも同様の現象が見られたことから、地面からの熱によると示唆される。

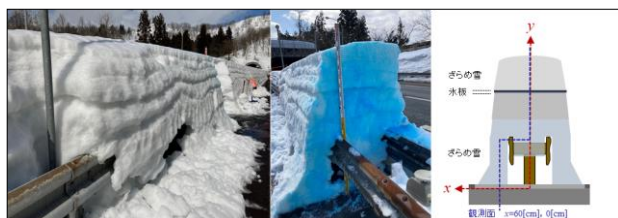
図3 高速道路の雪堤断面の例 ②

(b) 中央分離帯 <ガードレール型>

- ・測定日時:2021年3月3日(水) 13:00
- ・測定場所:関越自動車道(上り) 201.7Kp 付近

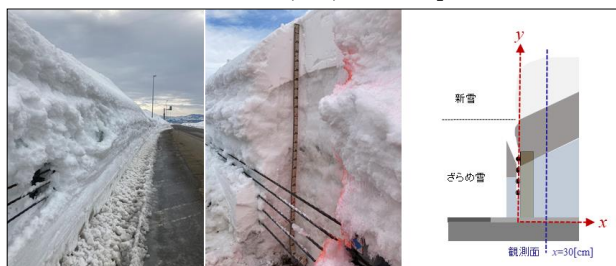
図4 高速道路の雪堤断面の例 ③

(c) 路肩 <ガードケーブル型>

- ・測定日時:2021年3月1日(月) 13:30
- ・測定場所:関越自動車道(上り) 199.2Kp 付近

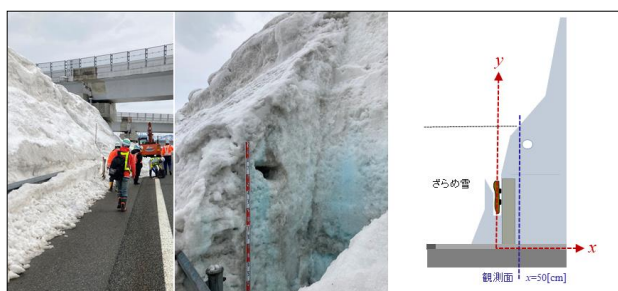
図5 高速道路の雪堤断面の例 ④

(d) 路肩 <ガードレール型>

- ・測定日時:2021年2月26日(金) 11:00
- ・測定場所:関越自動車道(上り) 220.9Kp 付近

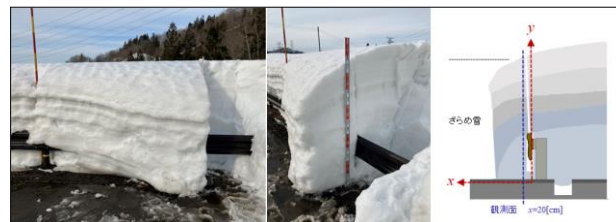
図6 一般道路の雪堤断面の例

(e) 路肩 <ガードレール型>

- ・測定日時:2021年3月4日(木) 15:30
- ・測定場所:新潟県長岡市小国町 大貝トンネル付近

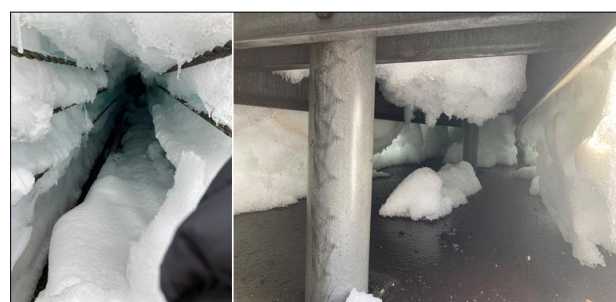
図7 雪堤内部の空洞(左:地点(a), 右:地点(b))

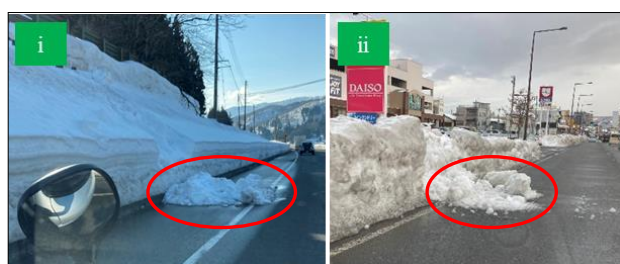
冬期間(2021年1月上旬～2月下旬)において、豪雪地帯である新潟県と長野県の高速道路(関越自動車道、北陸自動車道、上信越自動車道)及び一般道路を自動車で巡回し、雪堤崩壊が発生している箇所の探索とその箇所の状態観察を行った。その結果、雪堤崩壊は「剥がれ型」と「滑り型」の2種類の現象に大別されることが分かった。それぞれの様子を図9～10に示す。「剥がれ型」の例は、(i)関越自動車道(182.6Kp付近)、(ii)国道8号線(新潟県長岡市古正寺町)、(iii)国道403号線(十日町市小白倉)、(iv)国道404号線(新潟県長岡市東谷)で撮影したもので、「滑り型」の例は、(i)国道117号線(長野県野沢温泉村)、(ii)国道351号線(新潟県長岡市日赤町)で撮影したものである。

図10 「滑り型」雪堤崩壊の例
