## 2022 年 3 月に新潟県糸魚川市島道で発生した雪崩の発生状況(速報)

上石 勲<sup>1</sup>・中村一樹<sup>1</sup>・町田 敬<sup>2</sup>・伊藤陽一<sup>1</sup>・本吉弘岐<sup>1</sup>

(1:防災科学技術研究所 雪氷防災研究センター 2:町田建設株式会社)

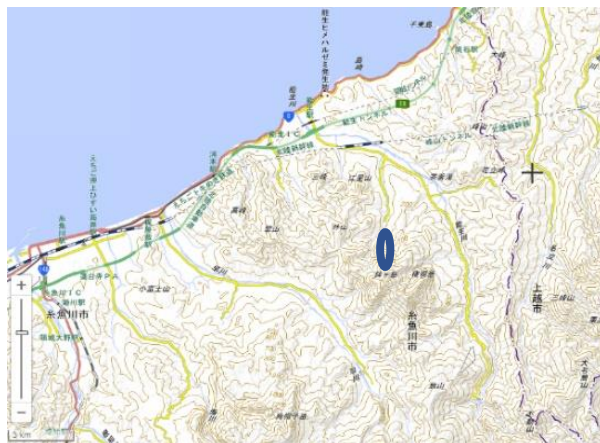
図 1 雪崩の発生した位置(糸魚川市島道)

2022 年 2 月 23 日に新潟県糸魚川市島道で雪崩が発生し(図 1)、1 名の方が死亡する事故が発生した。事故発生の翌日から現地調査に入り、雪崩の発生状況、流下状況等を把握した。現状の調査結果の速報として発表する。

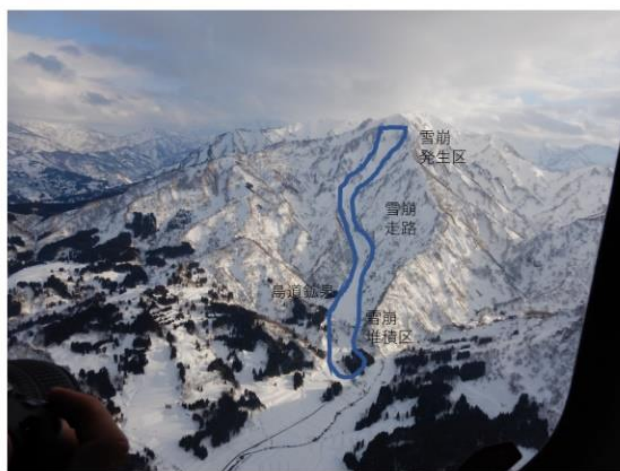
図 2 雪崩の発生・流下状況

発生翌日の 2 月 24 日には、鉾ガ岳の北向斜面で表層雪崩の破断面が確認され、現地の状況から面発生乾雪表層雪崩と推定された(図 3)。雪崩発生日の翌日 2 月 24 日の現地調査、ドローンでの撮影、融雪期現地調査から雪崩の流下範囲を現状では図 2 のように想定している。雪崩は、標高約 1100m の地点で発生し、約 2.5km 流下している。途中の砂防ダムと島道温泉のある出尾根を乗り越えている(図 3,4,5,6)。砂防ダムの上流部は、デブリが 4 つの流れとなって蛇行していることが確認された。

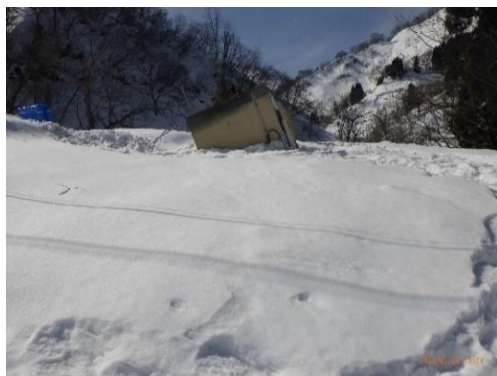
図 7 雪崩により横転した小屋

下流では、雪崩による衝撃でコンクリートの小屋が横転しており、杉林では 10m 程度の高さの枝折れも確認された(図 7,8)。

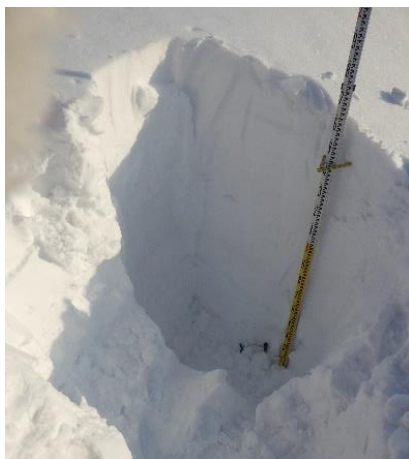
図 9 積雪観測

2月26日雪崩発生地点から南に約5kmのシャルマンスキー場下部、標高約500mの地点で積雪の断面観測を行った結果、表面から約1.2m付近に、粒同士のつながりが弱い乾いたざらめ層が確認された(図9,10)。
