2024年1月 滋賀県、岐阜県での大雪による交通への影響調査

上石勲¹・山口悟¹・中村一樹¹・菅原清²
 (1:防災科研雪氷技術センター 2:矢崎総業株)

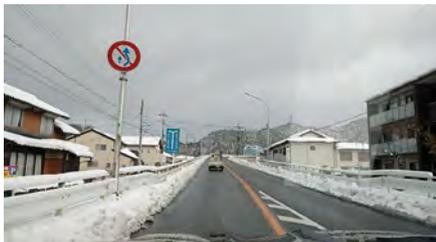
図1 米原付近(県道234号)

観測車に搭載した AI 路面判定システムで撮影された道路の路面状況を図1～3に示す。米原～関ヶ原付近では雪が多く、除雪されていた箇所でも、路肩には大量の雪が堆積していた。通行止めの名神高速と並行する国道21号関ヶ原付近では一部路面上にも積雪が残っており、大型車同士のすれ違いが危険な状況も見られた。

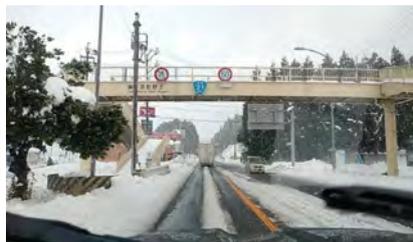
図2 関ヶ原付近(国道21号)

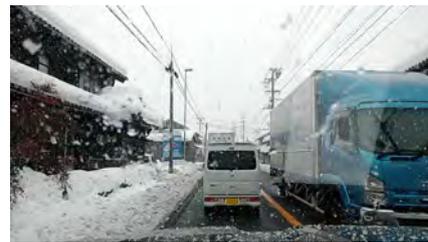
図3 関ヶ原付近(国道21号)

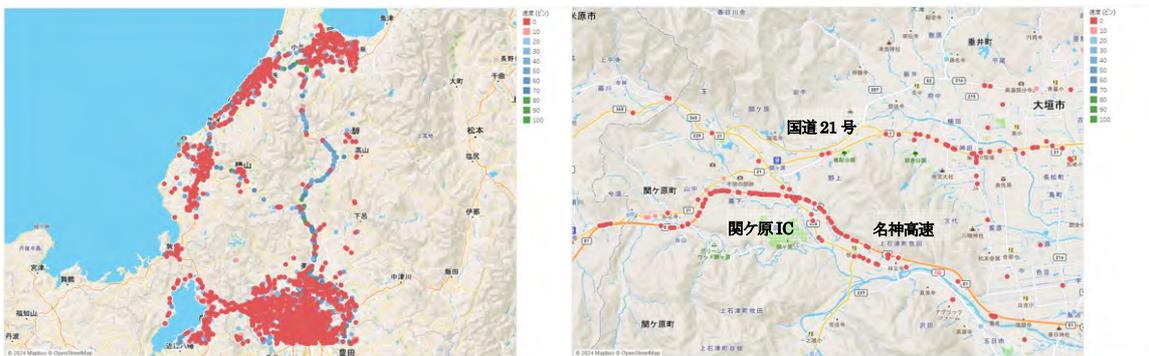
図4は、矢崎総業株が保有する商用車のプローブデータの1月24日15時の解析結果である。関ヶ原周辺では高速道路や国道21号で速度が低下していること、東海北陸道では交通が比較的確保されていることなど各種状況が把握され、迂回などの対策を検討するうえで有用な情報であることがわかった。

図4 商用車プローブデータの解析結果(1月24日15時時点の速度解析)

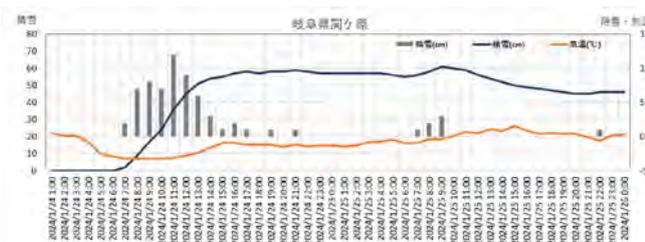
1月24日には気象庁関ヶ原アメダス観測点で6時間降雪量49cm、1時間降雪量10cm以上の極端な集中降雪となった(図5)。9時の天気図では日本海側に等圧線の屈曲が見られ、気象レーダーの画像からもJPCZが日本海北西部から発生し、福井県～滋賀県～岐阜県付近に発達した雪雲がかかっていたことがわかる(図6)。

図5 1/24 1:00～1/26 0:00 積雪、降雪、気温 関ヶ原(気象庁アメダス)

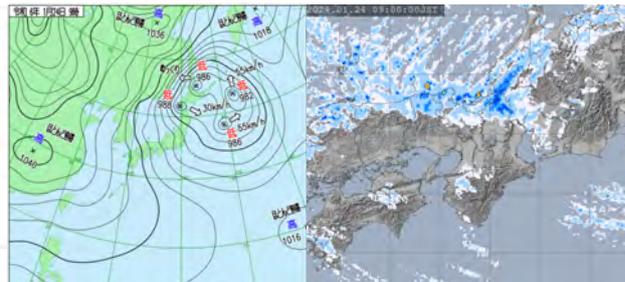
図6 1/24 9:00 天気図、気象レーダー(気象庁)
