# 遠赤外線融雪装置による崩落雪対策の運用効率化検証

○町田敬<sup>1)</sup>、長澤輝<sup>2)</sup>、四十谷朋子<sup>2)</sup>、松井富栄<sup>1)</sup>、町田誠<sup>1)</sup>、新井智<sup>3)</sup>

1) 町田建設(株) 2) 長岡国道事務所湯沢維持出張所 3) (株)ユニ・ロット

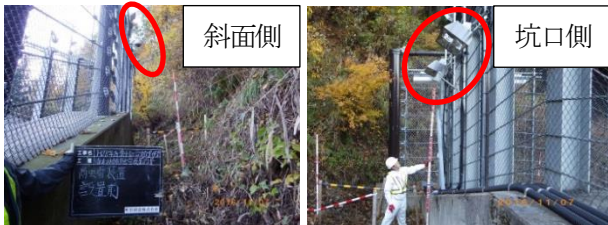
写真1 降雪前の設置状況

国道17号芝原トンネル新潟側坑口には、高さ3.8mのせり出し防止柵が設置されているが、大量降雪時には吹き溜まりによる埋没が生じ、斜面からの雪崩や落雪がせり出し防止柵を越流し道路へ流出する恐れがある。この地点において平成27年度から写真1に示す遠赤外線融雪装置を設置しており、平成28年度は運用効率を高めるため、降雪検知後の遅延運転を削除した稼働試験や積雪センサーのみでの検知稼働試験を実施し、融雪効果の検証を実施した。

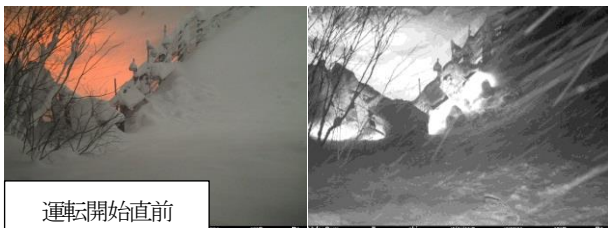
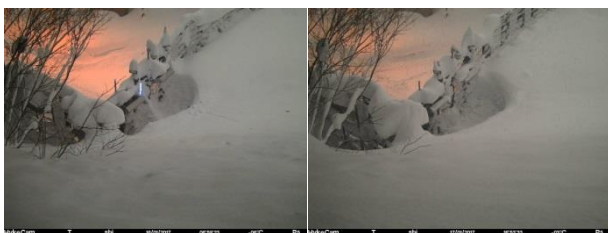
写真2 降雪センサーでの稼働による融雪状況

遠赤外線融雪装置においては、降雪センサー稼働開始をせり出し防止柵堆雪スペースにおいて約2.5m以上積雪してから稼働させた。稼働後の連続降雪においては、融雪機器と雪面との距離が近い為に融雪能力が高まり、十分な堆雪スペースを短時間で確保できた。(写真2)

今回の運用においては、降雪センサー稼働においては降雪強度が弱い時にも稼働しており、降雪量を大幅に上回る融雪効果があった。この結果、融雪効果が高い事が明らかになった一方、無駄な稼働も多くなることが判明した。積雪センサーによる稼働では、常時堆積スペースが確保でき、稼働時間も少なく効率の良い運用が出来たものと考えられ、今後は記録された降積雪データの解析を進め、運用効率化の確立を目指す。

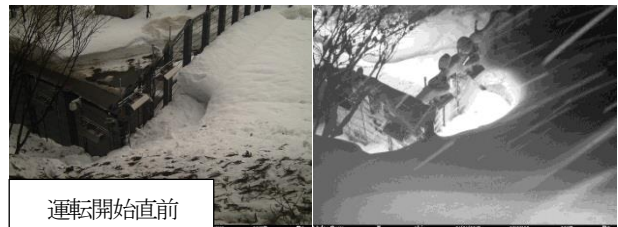
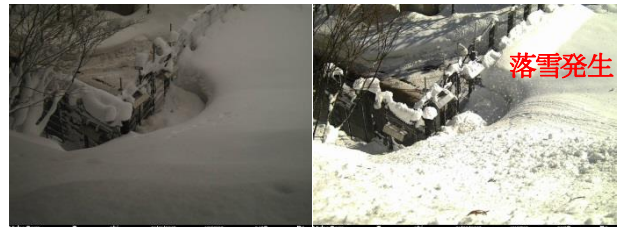
写真3 積雪センサーでの稼働による融雪状況

積雪センサーの稼働においては、積雪2.0m以上で稼働するようにセンサーを設定し運用した。融雪状況の観測結果から常時堆雪スペースが確保されているのが確認された(写真3)。
