Google Earth を利用した雪崩の判読と数値化について

— 富山県・立山カルデラの例 —

○秋山一弥(土木研究所)・関口辰夫(国土地理院)

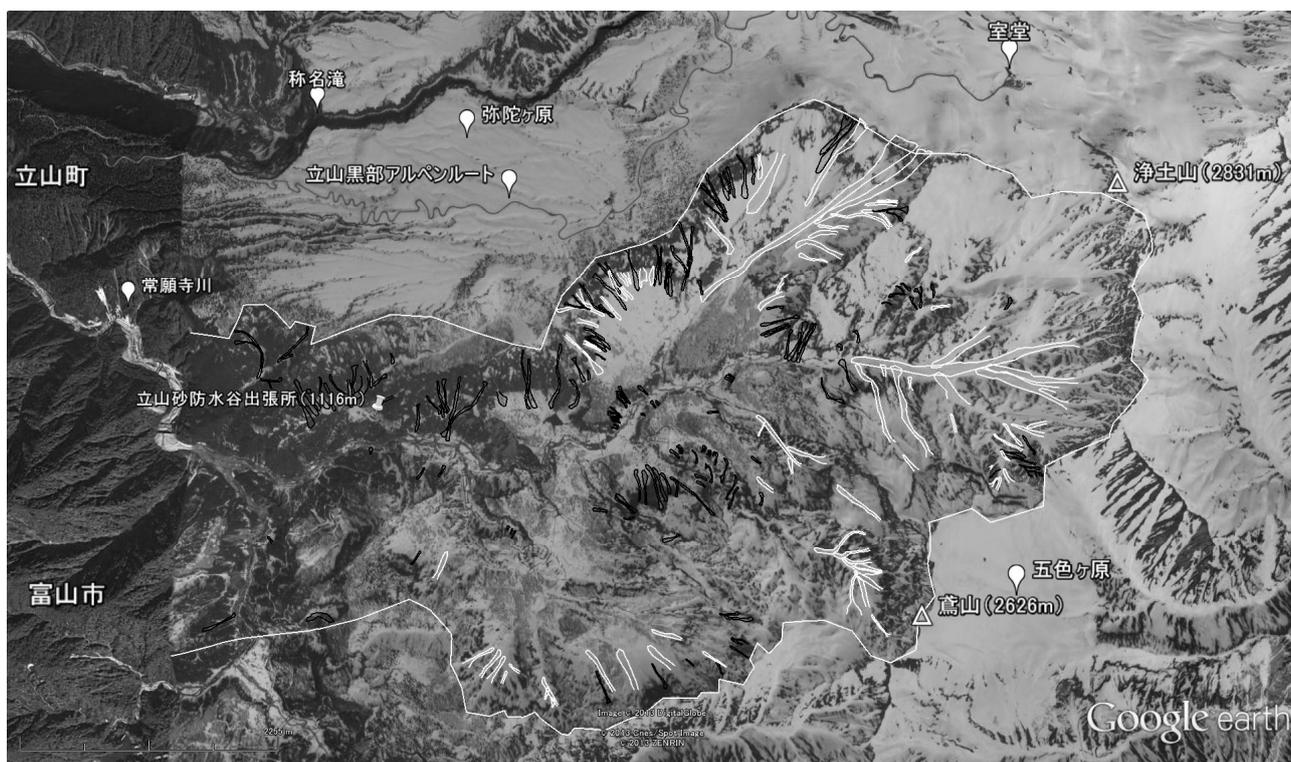
図1 立山カルデラで発生している雪崩の判読結果 (白: 表層雪崩, 黒: 全層雪崩)

Google Earth の画像に判読結果を重ねて作成 (画像取得日 2010/5/5 Image ©2013 Digital Globe ©2013 ZENRIN ©2013 Cnes/Spot Image)

判読結果は図 1 のとおりで、表層雪崩は 81 個、全層雪崩は 67 個の発生が確認できた。表層雪崩は堆積状況が判明しても発生区が不明な場合が多く、発生区や堆積区の標高や到達距離などの地形要素が計測可能なのは表層雪崩が 8 個、全層雪崩は 65 個であった。このような雪崩の数値地理情報を用いて、雪崩発生の地域的な差異や地形との関係、雪崩の地形要素や規模の特徴などが把握できる。北アルプスでは、北は黒部峡谷 (富山県) から南は乗鞍岳 (岐阜県) までの標高 1000~3000m の範囲 (約 1700km²) において、概略判読で 2000 個以上の雪崩の発生が確認できたため、今後は広域的な雪崩のマッピングと数値的な諸元の調査を行う。
