# 平成 26 年大雪における雪崩被害とフェルミーモデルによる計算結果の比較

○池田慎二・秋山一弥（土木研究所）

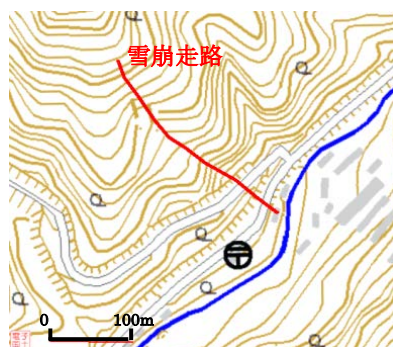
図 1 雪崩流下走路平面図(左)と雪崩衝撃圧計算結果(右)の例

図 1 に秩父で発生した雪崩事例における解析結果を示

す。図で示した計算結果は乱流減衰係数を  $1000\text{ms}^{-2}$  に設定したものである。この事例においては木造の建造物が破壊されており(図 2)、表 1 に照らし合わせると想定される衝撃圧は  $30\text{kPa}$  程度となるが、計算結果では  $123.6\text{kPa}$  となっており、過大評価している

とみられる。また奥多摩の事例においても  $149.0\text{kPa}$  の計算結果に対して実際の被害は窓ガラスの破損であった等、他の事例においても衝撃圧を過大評価している傾向があると考えられた。

上記のようにフェルミーモデルによる運動解析において雪崩衝撃圧を過大評価する原因としては、発生点の設定の誤り、不適切な雪崩密度および層厚増加量の設定、植生による減勢等の原因が考えられる。今後、これらについて航空写真や現地調査結果等を基に検討を行い、平成 26 年大雪時の雪崩の運動特性を明らかにしていきたい。
