## 2012-13 冬期に発生した特徴ある雪崩

### -降雪中に発生した全層雪崩、融雪期に発生した表層雪崩、地震によって発生した雪崩-

○上石 勲・安達 聖・山口 悟・本吉弘岐（防災科研・雪氷）、伊東靖彦・池田慎二（土木研・雪崩C）・松下拓樹（土木研・寒地）、町田 誠・町田 敬（町田建設）

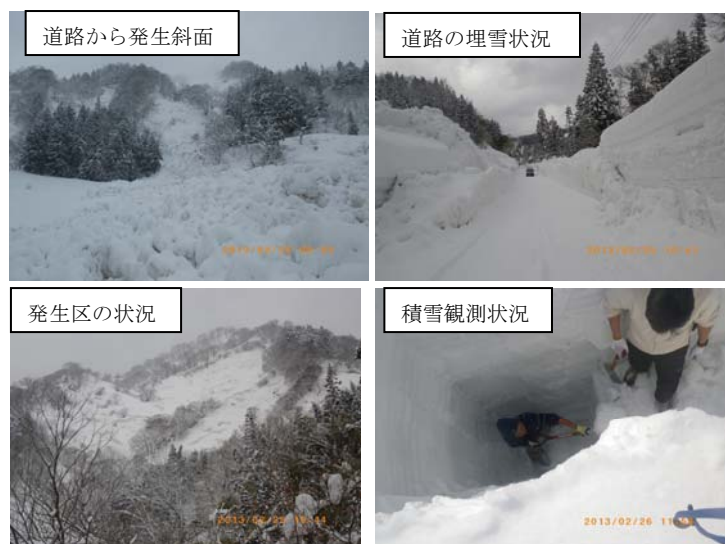
図2 長岡市栃尾地区における全層雪崩発生と積雪観測状況(栃尾田代)

長岡市栃尾地区で2月26日に大規模な全層雪崩が発生して斜面下の道路まで到達し、幅約80m、高さ5mの雪が道路上に堆積した(図2)。ここ10年間、毎年のように雪崩は発生しているが、道路まで到達した事例はなかった。発生区での積雪は約4mであったことが想定される。また、発生区と同標高の田代地区での断面観測から、積雪底面がぬれたざらめ雪であったことも確認されている。雪崩が発生した日は30cm以上の降雪が続いていた。

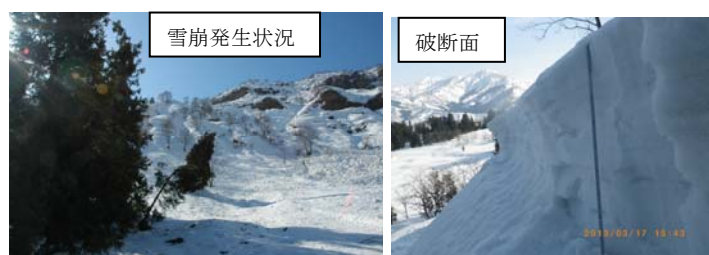
図3 魚沼市大倉地区で発生した融雪期の表層雪崩

魚沼市大倉地区では、3月の融雪期に表層雪崩が発生した。発生した個所は昭和56年の大規模雪崩発生個所周辺で、幅50mの大きなものから、幅5m程度の小規模の雪崩も発生していた。すべり層は積雪表面から約60-70cmのぬれざらめ雪である(図3)。

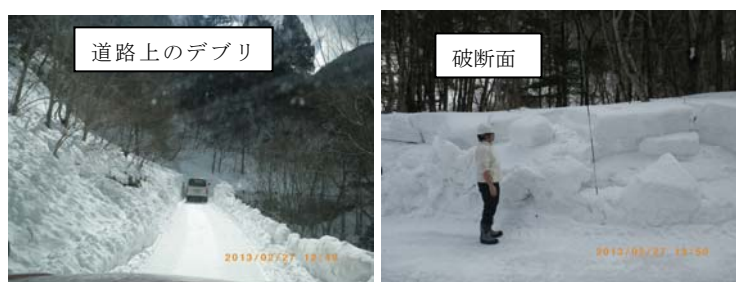
図4 日光市奥日光温泉街で地震により誘発された表層雪崩

3月25日に日光市を震源とした地震によって、奥日光温泉街の道路が雪崩で埋積し、一時通行止めとなった。発生した雪崩はほとんどが表層雪崩で、すべり層は表面から約30-40cmと60-80cmの2か所のしもざらめ雪であった(図4)。
