## 鉄道用信号機フード(クリアヒート式)の着雪防止対策

○加納寛之・五十嵐勉（東日本旅客鉄道株）、佐藤篤司（防災科研・雪氷）

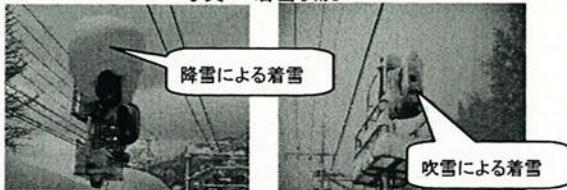
写真1 着雪状況

鉄道における信号機や標識類の着雪防止対策は、雪国の永遠の課題として過去においても様々な対策を実施してきた。写真1は過去に発生した信号機への着雪状況である。

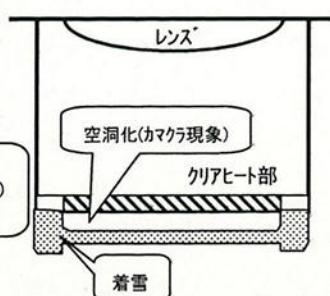
図2 信号機フードの断面略図

これは着雪した雪と信号機(クリアヒート部)の間に空洞ができ、融雪に必要な熱が雪に伝導しなくなる現象で、まるで雪国のカマクラのような状態となってしまい、さらに着雪が進むこととなった。(図2)

今回の実験棟での着雪試験結果を踏まえ、特に吹雪に対して融雪能力を向上させた信号機フードに改良した。具体的には空洞化『カマクラ現象』を防止するため、クリアヒート部の出力を上げるとともに、着雪が著しかった信号機端部を改良した。
