## 令和 6 年能登半島地震と雪氷災害との複合災害の被害軽減に向けた取り組み

(1: 防災科学技術研究所雪氷防災研究センター)

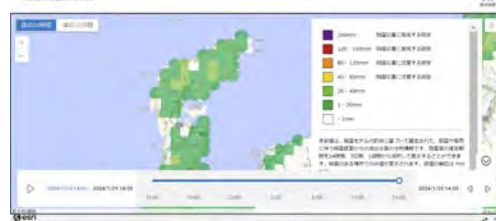
図 2 推定融雪量分布情報 ( $\text{mm}$ ) の例

雪氷防災研究センターでは、防災科学技術研究所の情報提供サイトである「令和 6 年能登半島地震に関する防災クロスビュー」の開設に合わせ、冬期の応急・復旧対応に大きく影響を及ぼす雪氷関連情報を提供した。防災科研独自の雪氷関連情報である積雪変質モデルを用いた屋根雪荷重 ( $\text{kg}/\text{m}^2$ ) (図 1 参照) や推定融雪量 ( $\text{mm}$ ) (図 2 参照) に加え、気象庁から配信されている降雪量 ( $\text{cm}$ )、積雪深 ( $\text{cm}$ )、降水量 ( $\text{mm}$ )、気温 ( $^{\circ}\text{C}$ ) 等の気象、雪氷情報を加工して提供した。

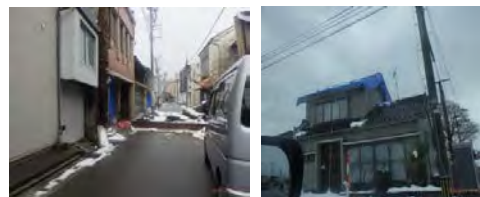
図 3 道路上への建物の倒壊と屋根上に設置されたブルーシートの状況 (石川県七尾市)

また、雪氷に関わる複合災害の低減に資することを目的として、寒波の到来で降雪が発生した 2024 年 1 月 26 日に、石川県七尾市 (図 3 参照) と富山県氷見市で被害状況の調査 (図 4 参照) を実施し、調査結果を Web で公開した。

雪氷防災研究センターでは、令和 6 年能登半島地震雪氷災害関連情報の特設 Web ページを設け、災害調査速報のほか、平成 16 年 (2004 年) 10 月 23 日に発生した中越地震の経験を踏まえた地震後の雪国における注意点 (例えば、屋根にブルーシートを敷いた時の屋根雪の滑落の危険や、積雪による建物の倒壊の危険、着雪が原因で発生する倒木や電線切断による広域停電・通信障害の可能性、融雪による雪崩や土砂災害の危険、道路通行上の注意等) 等を掲載した。雪に慣れていない支援者が行動する際の注意点も考慮に入れ、Web ページや報道などを通じて注意喚起を行った。

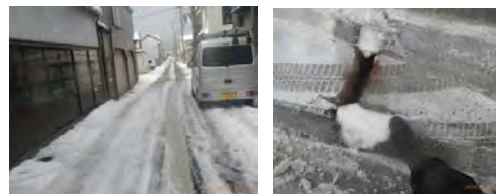
図 4 消雪パイプの機能が低下している道路と接合部が破断された消雪パイプ (富山県氷見市)。

現地調査は、走行するだけで 2 秒間に 1 枚の画像が記録され、AI で路面判定を行うことができるスマホ AI 路面判定試験システムや、気象や路面状態などの各種センサーを装備した移動観測車を用いて効率的に実施した。
