## 寡雪地域における降雪による車両滞留発生 の 要因分析

藤本明宏<sup>1</sup>・河島克久<sup>2</sup>・竹内裕希子<sup>3</sup>

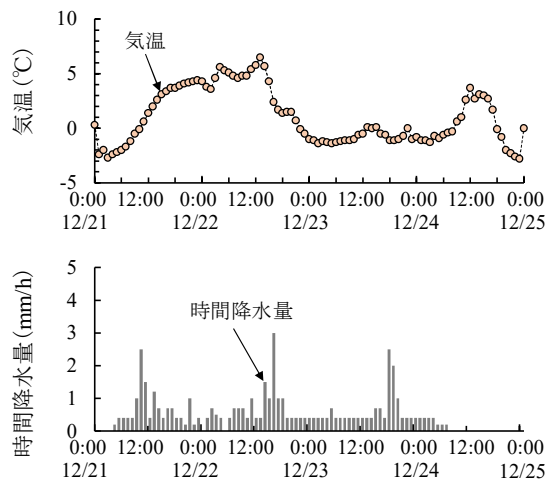
図 1 気象条件

図 1 は当該期間の気温と時間降水量である。降水は 12 月 21 日から継続しており、22 日 22 時から気温が氷点を下回り、降雪となったと推測する。

河島・伊豫部(2021)が開発した車両滞留危険度評価手法に図 1 に示した気象データ等を適用した結果を図 2 に示す。当該区間における車両滞留危険度は、12 月 23 日夜から翌 24 日朝にかけて「警戒」の領域に近づいているものの、車両滞留が発生した 23 日朝の段階ではそれほど高くない。本手法は、主に北陸や山陰地方などの積雪地域において、大雪時に発生した大規模な車両滞留に基づいて構築されたものである。したがって、本結果は、積雪地域では危険性が低いと判断される気象条件下で今回の車両滞留が発生したことを意味する。

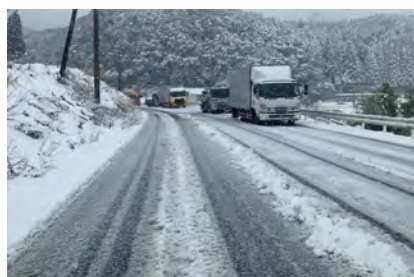
(a) 12 月 23 日 10:28, 標高 340 m(除雪後)

写真 1 は車両滞留発生時の道路状態である。同写真(a)は 23 日 10:28 の道路状態であり、車両は発進不能状態である。道路の中央付近に除雪によって寄せられた雪の塊が見られるため、除雪後と考えられる。道路状態は薄いシャーベット状態のようである。写真(b)では、グレーダーが写っており、除雪中であることから、この辺りの除雪時間は 23 日 10:30 と判断できる。なお、当該道路には塩化カルシウム袋が常設されており、散布の有無は不明であるが、散布したとするとその散布量は  $160 \text{ g m}^{-2}$  である。

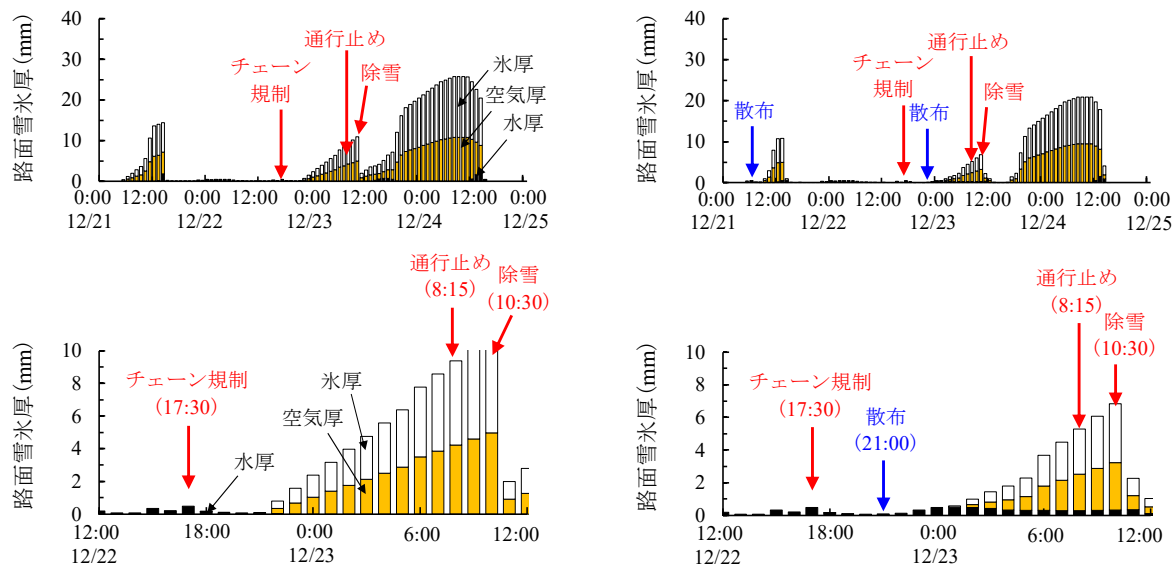
図3 路面雪氷状態の変化(左列:凍結防止剤散布なし, 右列:散布あり, 下段:拡大)

図3は、路面上の水、雪(氷)、空気あるいはそれらの混合  
物の厚さ(路面雪氷厚)の解析結果であり、同図の左列は凍  
結防止剤散布なしの解析結果を、右列は散布ありの解析結  
果をそれぞれ示す。凍結防止剤散布について、時期は降雪  
前の21日6時と22日22時とし、その種類と量は固形の塩  
化カルシウムを $160\text{ g m}^{-2}$ とした。また、同図下段は12月22  
日12時～翌日12時までの結果を拡大して示す。同図の棒  
グラフの青、黄および灰色は水厚、空気厚および氷厚を意  
味しており、その累計が路面雪氷厚である。なお、この棒  
グラフは路面上に水、空気、氷が順に層を成して存在してい  
ることを示しているのではなく、これらの厚さを有する水、空気  
および氷が混合した雪氷層が路面上に存在していることを  
示している。

散布なしの解析結果(同図左列)を見ると、22日22時から  
水分を含まない圧雪状態となり、通行止めが行われた時点  
では約9 mmの圧雪路面が形成されている。圧雪路面では、  
ノーマルタイヤの車両では登坂できず、スタックすると推察  
される。同図中に示すチェーン規制では、「チェーン必要」  
の情報表示を行っているが、チェーン非装着の車両の進入  
を防ぐような交通規制までは実施されていない。

散布ありの解析結果(同図右列)では、21時の散布によ  
って圧雪状態にはならず、シャーベット状態となった。シャー  
ベット状態であれば、ノーマルタイヤの車両でも登坂できる

場合がある。しかしながら、凍結防止剤の効果は限定的であ  
り、夜間の気温の低下に伴い、雪氷層内の水分が凍結し始  
め、通行止めを実施した8時15分には殆ど水分を含まない  
薄層(約5 mm)の圧雪状態となった。

当時、凍結防止剤を散布していたとしても、薄層の圧雪路  
面が形成され、特にノーマルタイヤの車両が登坂での発進  
不能に陥ったと推察される。また、凍結防止剤散布によって  
発生した水分の融解と再凍結によって、路面が滑りやすい  
状態であった可能性もある。いずれにしてもスタッドレスタイ  
ヤの車両ではスタックまでには陥らない路面雪氷状態と考  
えられる。

本解析により、当該事象のスタック車両や車両滞留の発  
生は、チェーン非装着やノーマルタイヤの車両の走行、気  
温低下と継続的な降雪により薄い圧雪路面の形成、が要因  
となって引き起こされたと推察される。また、実施されたチェ  
ーン規制は、適切なタイミングであったと判断できるものの、  
情報表示のみであり、ノーマルタイヤの車両の流入を完全  
に防ぐことができなかったと推察される。冬用タイヤやチェ  
ーン装着の車両しか走行できない交通規制を実施すること  
により、スタック車両の発生は防ぐことができた可能性がある。
