# 1991年度雪崩分科会総会報告

## 雪泥流災害の事例と問題点

# 狩場2号橋流失災害調査

## 岐阜県上宝村の雪崩

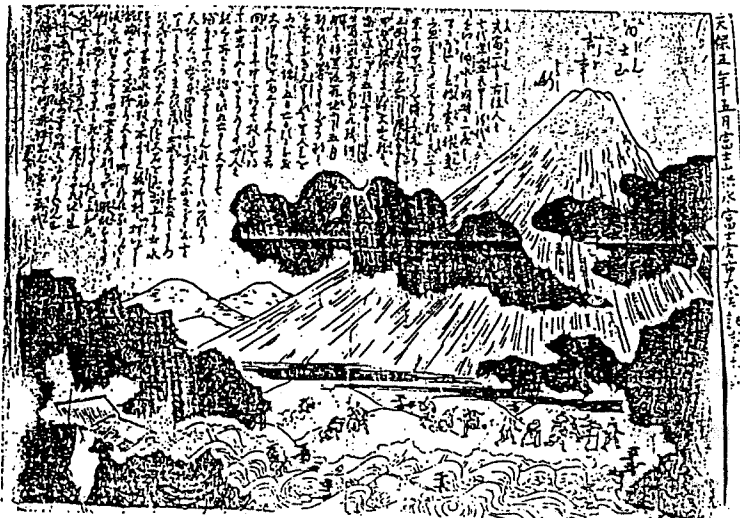
図2 天保5年の雪代による災害を報じた瓦版  
屋根に乗った人もろとも家が流されている。(目でみる富士宮の歴史)

このうち特に大規模のなだれは雪代で、永祿2年1月（1559 AD）と天保5年4月（1834 AD）の二つが知られている。永祿2年のものは、現在の富士吉田市付近の村落に土石流洪水が押し寄せ、幾多の人家が全滅したと伝えられている。また、天保5年のものは、富士吉田市では、永祿2年の災害とほぼ同じ地域が再び土石流に襲われ、人家が軒先まで埋まってしまったという。また、この時には富士山西斜面の富士宮市方面の潤井川や東斜面の御殿場市、裾野市、三島市方面の黄瀬川においても大洪水となり多数の人間・家畜・家屋が流亡し富士山麓全域で大被害を生じたという（図1、図2）。

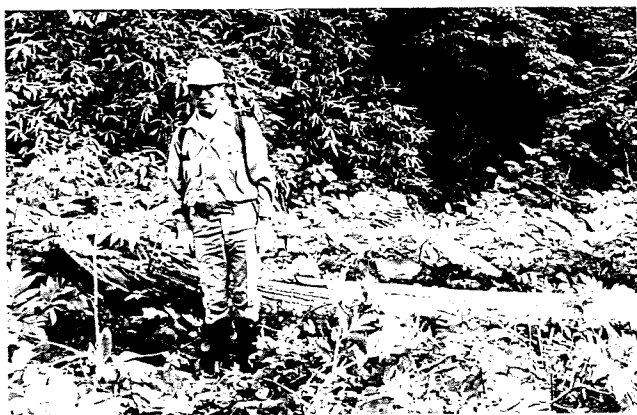
第3図 沢の中の折れたブナ。

橋脚地点付近の沢の中には、主にブナの折れた流木が多数散在していた。特に橋脚地点より上流に多く、沢の底には枝のもぎ取られた樹幹の部分が多く見られた。また枝が付いたまま折れたブナも数本あり、それらの中で最大のものは直径30cm、長さ18mあまりであった（第3図）。沢の両側の斜面は密生した樹木で覆われているため、この斜面からの全層雪崩は考えられない。また、両斜面下方には、立木のままで上部のみが折れているものもかなりの数にのぼった。沢の側方斜面は密生した樹木に覆われていることから、立木上部の折損はこの斜面からの表層雪崩とも考えにくい。次に初見沢本流からの全層雪崩は1. で述べた見通し角以外に、下記の理由でも否定できる。全層雪崩は密度の大きな雪が多量に谷底に沿
