# *Letter* No. 18

雪崩分科会レター

1996年度雪崩分科会例会報告  
雪崩の分類名称見直しについて  
雪崩講習会のご案内

1997年2月14日発行  
(社) 日本雪氷学会雪崩分科会

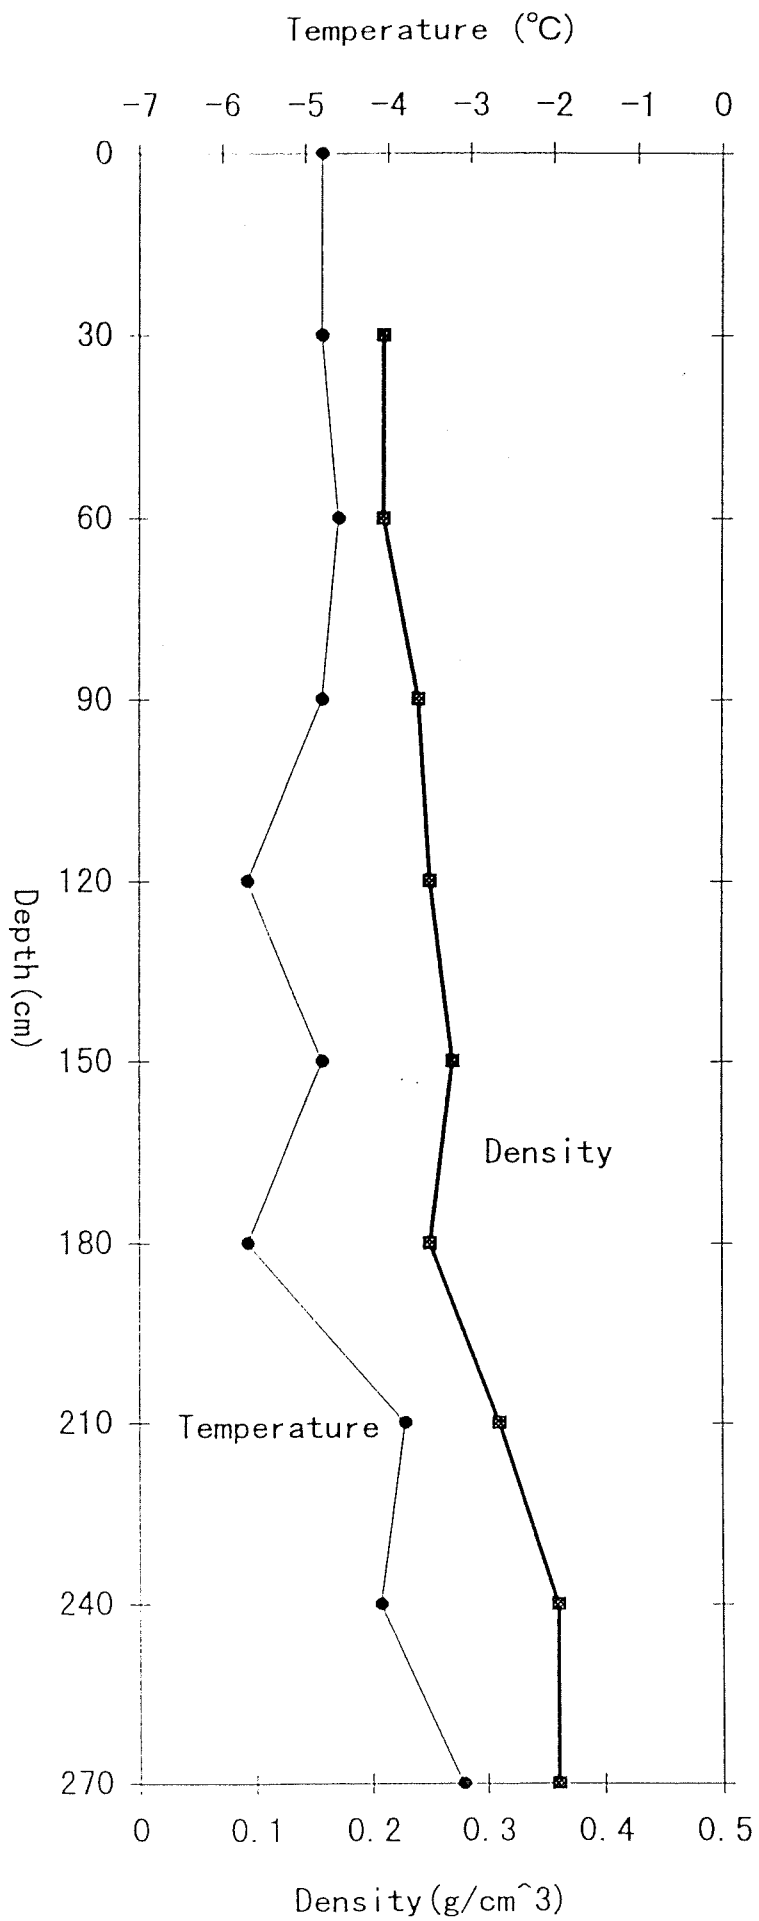
図7. デブリの密度と温度分布

一方、簡易な測量を行った結果、デブリの体積は  $10^3 \text{ m}^3$ 、重量はおよそ  $3 \times 10^5 \text{ kg}$  と求められた。さらにデブリについても鉛直方向の密度と温度分布を測定した結果を図 7 に示す。密度は下方でやや大きくなる傾向があるが、およそ  $300 \text{ kg} / \text{m}^3$  と均一で、図 6 に示した自然積雪に比べると 3 倍も大きくなっている。雪温はほぼ全層  $5 \text{ }^\circ\text{C}$  で、表面から 80 cm までの自然積雪の値とよく一致している。

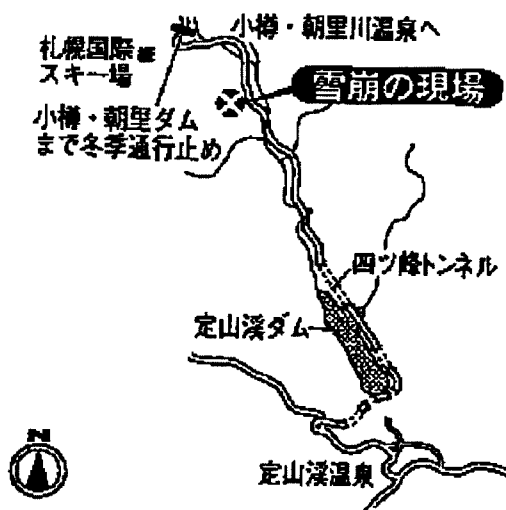
図1 雪崩の発生地点  
(北海道新聞 1996/3/24)

1996年3月23日午後1時45分頃、札幌市南区定山溪の道道小樽定山溪線に面した斜面から道路上へ雪崩が起き、走行中の乗用車1台が雪の下に埋まった。乗用車には現場近くの札幌国際スキー場から帰る途中の男女3人が乗っていたが、全員が自力で脱出して無事であった。翌日の北海道新聞によれば、現場は定山溪ダムから小樽方面に約3km、札幌国際スキー場から札幌方面に約2kmの地点。小樽方面に向かって左側の斜面（斜度約30度）から幅約27m、長さ7m、厚さ2mにわたって雪が崩れ、道幅約6mの片側1車線の道路を高さ1mほど埋めた（札幌南署調べ）という。図1に同新聞に掲載された事故現場を示す地図を、また図2には雪崩発生の翌日（24日）に現地へ赴き撮影した写真を示す。斜面上に設置された雪崩防止柵（吊り柵）が、積雪によりほとんど埋没しているようすがわかる。道路上から目視により観測した結果、発生点付近の破断面の厚さは薄いものの、これから1~2m流れ下った後に、さらにもう一段同程度の厚さのものが形成されて階段状になっている部分もあることが確認された。以下に当時の気象概況および現地での断面観測の結果について報告する。

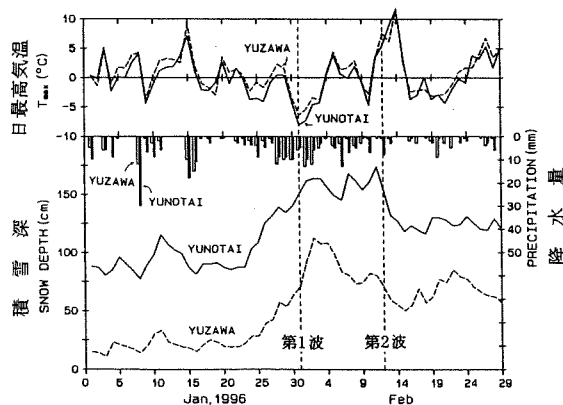
図2 雪崩発生前後の気象状況。

現地近傍の湯沢および湯ノ岱における雪崩発生前後の気象状況<sup>2)</sup>を図2に示す。湯沢の標高は96m、また湯ノ岱の標高は320mであり、泥湯温泉との標高差はそれぞれ598mと374mである。1月25日頃から、湯沢、湯ノ岱とも積雪深が増大していることから、このとき泥湯温泉および付近の山に降雪が続いたと考えられる。泥湯温泉の気温は、湯沢、湯ノ岱と同様に1月29日から31日にかけて低下したと考えられる。最初の雪崩は、低温で新雪の降り続く中で発生したと推測される。2月10日から気温は上昇し始め、湯沢と湯ノ岱では11日から積雪深は減少した。このとき泥湯温泉でも雪がゆるみ、2度目の雪崩が発生したと思われる。
