# Letter No.54

## 雪崩分科会レター

2015年3月31日発行

(公社) 日本雪氷学会 雪崩分科会

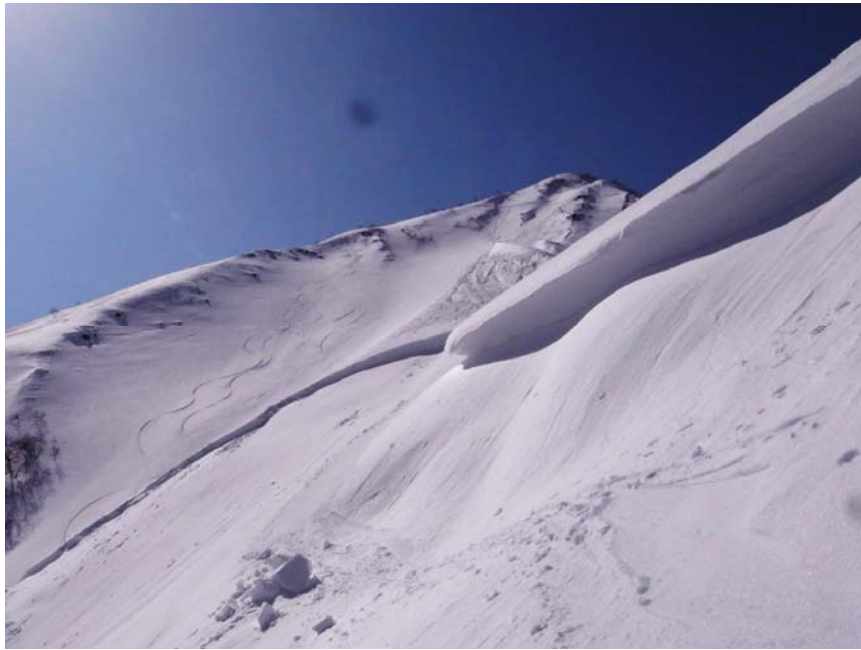
長野県白馬村八方尾根のバックカントリーで発生した雪崩(2015年3月15日撮影)

2015年3月14日に長野県白馬村八方尾根においてバックカントリースキーヤーが負傷する雪崩事故が発生した。2番目の滑走者が雪崩を誘発し、巻き込まれた。被災者は、ほぼ全身埋没であったが仲間により救助された。雪崩規模：Size 2.5(標高差500~600m、水平距離1000m)、発生区の幅：250m、破断面高さ：50~100cm、弱層：3月10日に埋没した融解凍結クラストの上に形成された厚さ2~5cmのこしもざらめ雪の層(硬度1F~4F、粒径0.2~1.0mm)、スラブ：硬度4F~Pのしまり・こしまり雪層(詳細は、<http://nadare.jp/2015/03/150314bc.html>を参照されたい)

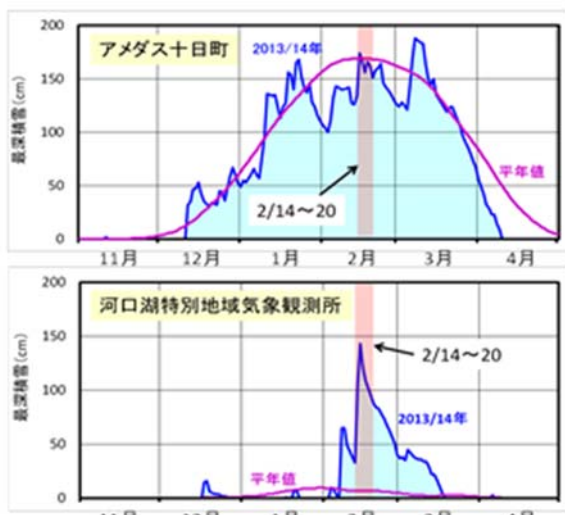
図 1 十日町と河口湖の 2013/14 年冬期積雪深推移

新潟県のアメダス十日町と山梨県の河口湖特別地域気象観測所における 2013/14 年冬期の積雪深の推移を平年値と比較して図 1 に示した。十日町の積雪深は、ほぼ平年並みに推移し、2月中旬の南岸低気圧による降雪はあったものの、それによる積雪深の増加は大きくない。一方、河口湖では、2月8～9日に南岸低気圧通過による降雪で一度 50cm を超える積雪が形成された後、2月中旬の南岸低気圧による大雪で積雪深が 14 日から急増し、過去の記録 89cm の約 1.6 倍にも達する最深積雪 143cm を記録した。

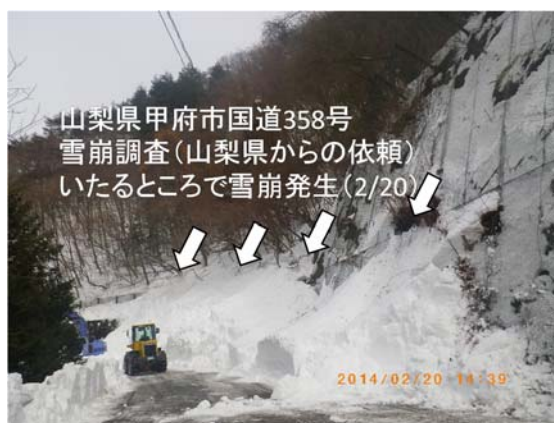
図 1 山梨県管理道路での雪崩発生

今回の南岸低気圧による大雪では、関東甲信越・東北地方太平洋側で多発した。山梨県内では道路の影響する雪崩は少なくとも数百ヶ所以上と推定される(図 1)。隣接した法面から雪が崩落し、埋積した例も多い。雪崩は落石防止用ネットを一部通過しているが、ポケットにはデブリが大量に堆積した状況も見られた。山間部で除雪が遅延し集落孤立が長期化したのは、大雪だけではなく、雪崩による堆積物が除雪効率を悪化させ、雪崩の危険性のため除雪作業が遅れたことも大きな原因となっているものと考えられる。

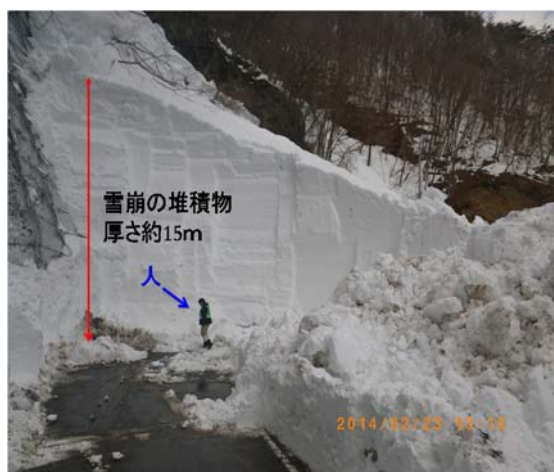
図 2 雪崩デブリ(厚さ 15m, 甲府市古関 2/23)

山梨県甲府市古関では、2 月 14 日に 4 台の車両が雪崩によって埋り、4 人がすぐに車から脱出し 2 人は救助されたが、あとの 2 人は一晩中雪崩発生隣接箇所救助を待った。埋まった車には 15m もの雪崩デブリが堆積し(図 2)、大破した車が 5 日後に発見された。被救助者からのヒヤリングによると「サー」という音とともに雪崩が複数回発生していたとのことである。聞き取り調査や新聞による情報では大災害に結び付く恐れのある事例も多い。今回雪崩による人的被害は幸いにも少なかったが、少なくとも 10 名以上の方が雪崩遭遇直後の対応で九死に一生を得ている。山梨県内では道路に影響する雪崩が少なくとも数百か所に及んだ(図 3)。

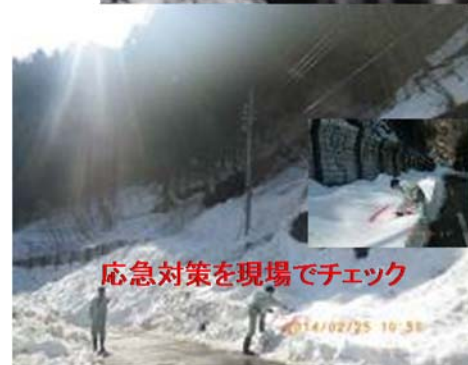
図 5 雪崩危険箇所点検と応急対策(山梨県 2/25)

防災科研では、山梨県内において、屋根からの落雪や全層雪崩の危険性について、地元報道機関の協力のもと、その周知を図った。大雪の危険情報は山梨県では1日中テレビのテロップとして流され、甲府市では防災無線を通じ市民に伝えられた。また、山梨県や甲府市職員と孤立集落への道路などを地上から点検し、雪崩危険箇所については雪堤等の応急対策を行った(図 5)。

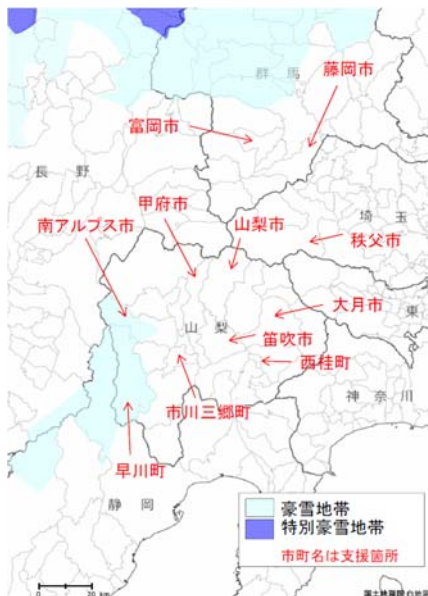
図 1 支援箇所

支援の箇所は図 1 のとおりで、山梨県の早川町と南アルプス市の一部（旧芦安村）が豪雪地帯に指定されていて雪が多い地域となっているが、他の地域は豪雪地帯には指定されていない。現地ではヘリコプターによる上空からの調査や地上調査を実施し、主に雪崩の発生状況の確認や今後の雪崩の危険性への対応について助言を行った。

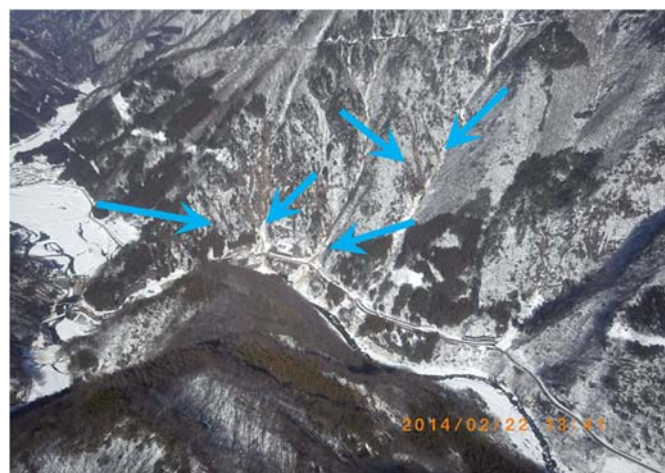
写真 1 雪崩の発生状況（山梨県早川町）

埼玉県や群馬県、山梨県において 2/21～22 日に上空から雪崩の発生状況を確認したところ、雪崩は植生がまばらな斜面から発生していて、谷状の地形を流下して堆積している状況

であった（写真1）。発生した雪崩はほとんどが表層雪崩であるが、山梨県早川町では全層雪崩の発生も多くみられた。

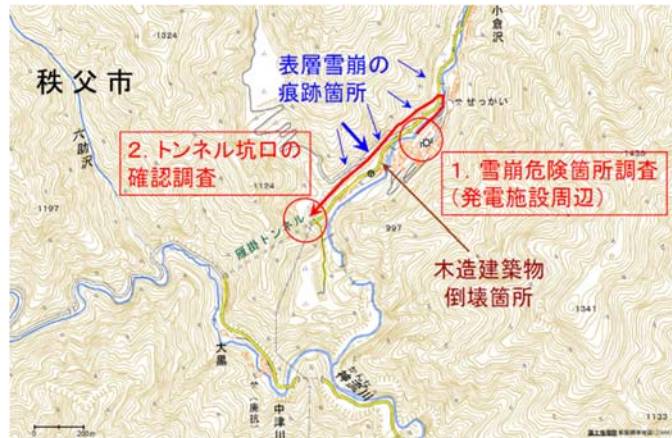
図2 埼玉県秩父鉾山の調査

山梨県では2月22日と23日に地上調査を行い、道路や集落で発生した雪崩災害箇所の現地確認と今後の雪崩の危険性について助言を行った。また、2月25日には埼玉県で鉾山周辺において上空と地上から調査を行い、今後の雪崩発生の危険性や除雪方法について助言を行った（図2、写真2）。

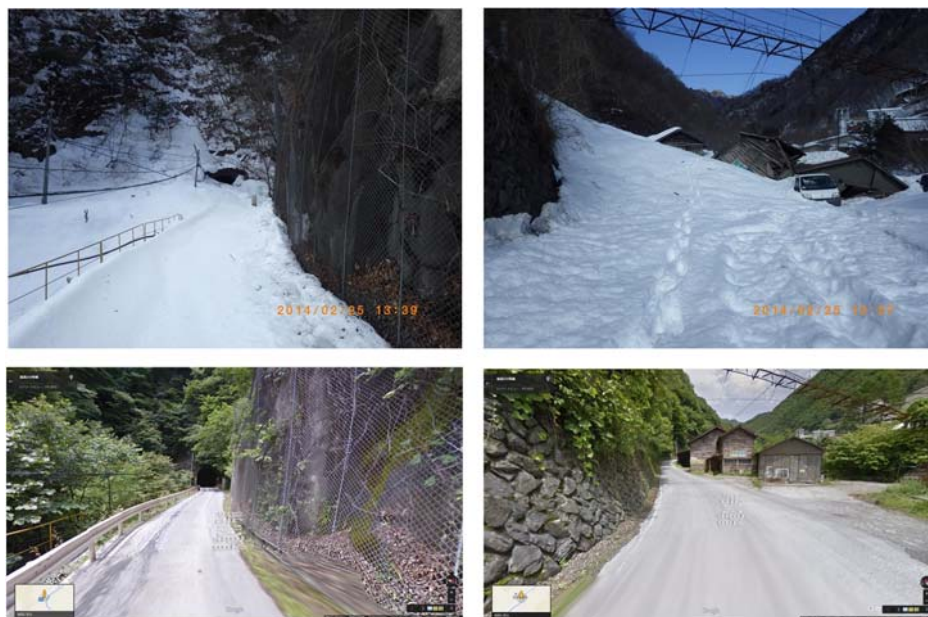
写真2 埼玉県秩父鉾山の積雪と雪崩の状況（下の写真は上の写真と同じ位置におけるGoogleのストリートビューの写真）

2月14日から15日の大雪後に再び大雪となる予報はなかったことから、既に発生している表層雪崩と同じ形態で雪崩が発生する可能性はなく、積雪は1m程度で既に地表が露出している箇所も多いことから大規模な全層雪崩の発生は低いものの、谷筋で積雪が多い箇所の雪崩や小規模な崩落程度の雪崩の発生は予想された。また、家屋周辺の除雪時における屋根雪の落雪の危険などもあるから、全層雪崩の注意点として一般的な斜面上の発生場の条件や積雪の変状、気温上昇による融雪とともに、積雪が多く残っている斜面に隣接する民家については、万一に備え当面は斜面から離れた部屋を利用し、斜面上の積雪に変状が発見された場合は待避するなどの安全策を講じることとした。

このほか、雪崩の発生の危険が高く応急対策が必要な場合、積雪の多い人工法面などでは全層雪崩が発生する可能性があるため、雪堤による対策が効果的であるが、積雪が多く植生が少ない自然斜面では消雪後も斜面上の木の幹や枝等の雑物が落下することがあるため、状況に応じて大型土のうを用いた対策が効果的であると考えられた。

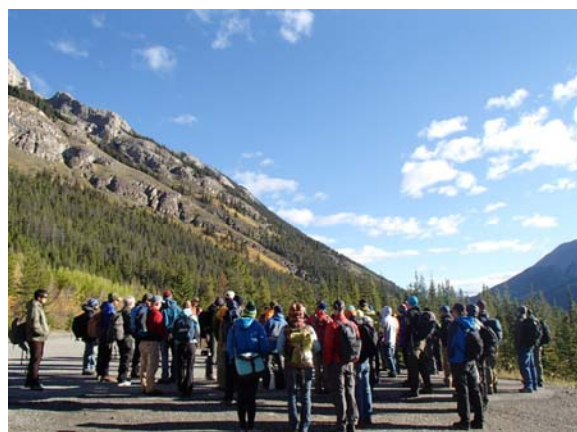
フィールド見学会： ワークショップ3日目に、バンフ国立公園とヨーホー国立公園の雪崩対策に関する現地見学会が実施され、主に道路の雪崩対策について過去に雪崩が発生した箇所とバンフ市内にある Safety office において見学と説明が行われた。また、別グループはバンフ近郊の Sunshine Village スキー場において、現地実務者から雪崩対策に関する説明を受けた（写真2）。いずれも爆発物を用いた雪崩制御が主要な雪崩対策であった。

写真2 Sunshine Village のフィールド見学
