## 換気装置の周辺部材で発生する氷柱及び氷筍について

高倉 政寛、村田 さやか、鈴木 大隆 (北方建築総合研究所)  
 片岡 尚 (三菱電機)  
 高橋 博行 (三菱電機ライフファシリティーズ)  
 市岡 博喜 (メルコエアテック)

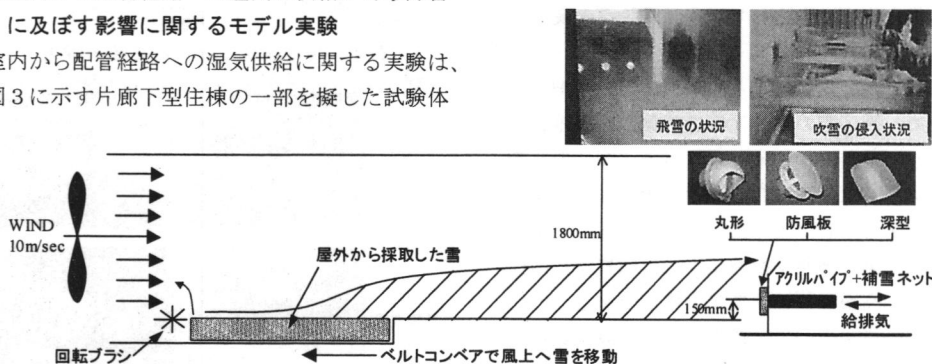
図2 配管経路への吹雪の侵入に関するモデル実験の概要

配管経路への吹雪の侵入量は、北方建築総合研究所所有の環境風洞装置で吹雪を発生させて、測定した。実験方法を図2に示す。図のように、吹雪は、-4～-3℃の風洞内に敷き詰めた自然雪を、回転ブラシで掻き上げて発生させた。吹雪時の風洞内風速は、BL認定基準中の耐雨試験<sup>2)</sup>を参考とし、10m/sとした。

吹雪の侵入量は、換気フード後方にアクリル製の模擬配管を取り付けて、配管経路内に侵入する雪の重量を測定した。なお、実験に用いた換気フードは、図2右欄に示す丸形フード及び防風板付フード、深型フードの3種類とした。

なった。EA の管内風速を測定したところ、40～60m<sup>3</sup>/h では、外風 (10m/s) の侵入によって換気できない状況であったものの、80m<sup>3</sup>/h では、僅かながら排気 (0.34m/s) が確保され、管内が正圧となっていた。このように、EA で排気が確保されている場合は換気フードが取り付けられていなくとも、吹雪侵入が極めて少ない。

次に、帯広市で実測調査を行った状態を想定し、換気フードを取り付けた状態で 40m<sup>3</sup>/h の換気を行った (吹雪の実験風速 10m/s)。その結果、図 4 中に示したように、EA では (▲印)、換気装置を運転させない状態の約 35% の吹雪侵入率であった。この侵入率は、吹雪が 1 日中継続した場合で、20～200g/day (飛雪流量×侵入率×管路の断面積 = 2×20×0.35×0.008 g/s) の水分供給量となる。しかし、一月末の帯広市における気象状況みると、何れも 2m/s 以下の風速で降雪していた。すなわち、EA で排気が確保されずに吹雪が侵入したと考えにくい。以上の結果をみると、帯広市の現地調査で観察された EA の氷筈や氷柱は、吹雪侵入以外の要因によって発生している。なお、北海道内でも日本海側の強風地域では、1 日の吹雪で数十～数百 g の吹雪が管路に侵入することも懸念される。この点については、今回の実験結果を踏まえた上で、次年度に吹雪侵入量を軽減させる換気フードの形状等を検討する必要がある。

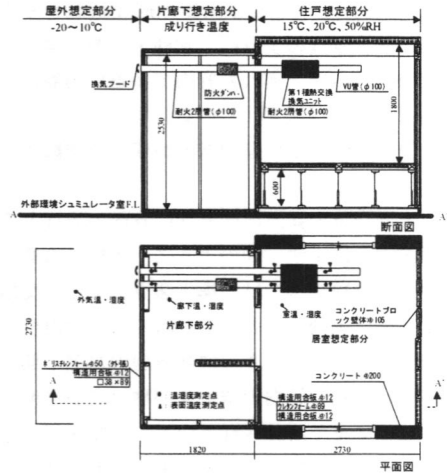
図 3 片廊下型住棟を模した試験体

室内から配管経路への湿気供給に関する実験は、図3に示す片廊下型住棟の一部を擬した試験体

片廊下型住棟における厳寒期の状況を模して行った実験シリーズと冬季障害の発生状況との関係を表 3 に示す。表のように、外気温が -10℃、室内温湿度 20℃、50%RH の設定では、換気量が 60m<sup>3</sup>/h 以下 (実験 CODE:A, B) の場合に、EA で氷柱・氷筈の障害が発生した。さらに、換気量の大小に関わらず、OA の管外には常に結霜が発生した。このことから、同条件で管路に断熱被覆を施して冬季障害の軽減を試みた (G, H)。その結果、断熱を施すと氷柱・氷筈・結霜の大きさが小さくなることは確認できたものの、障害を除去できなかった。なお、本実験では換気量 80m<sup>3</sup>/h の (C, D, E, F, I) でも障害の発生状況を観察している。この場合の障害は、OA の管外結霜のみ発生した。これらの結果から、冬季障

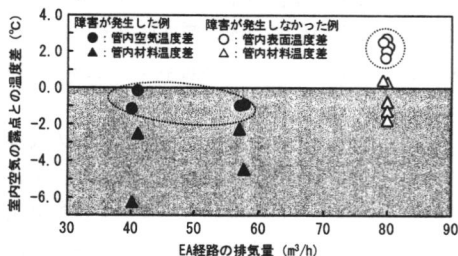
図6 EAの排氣量と管内温度との関係

室内空氣の露点温度と EA 各部の温度との関係を図5に示す。図のように、氷柱・氷筈が発生した実験事例では、換気装置による熱交換によって、室内空氣の排気が露点に近い温度にまで低下している。さらに非暖房の片廊下部分の気温によって管内の空氣及び材料表面温度が露点以下にまで冷却されている。実験を行った全シリーズの管内空氣・材料表面温度を図6に示す。一般に、熱交換ユニットは、換氣量が低下するに伴って熱交換効率が高くなり、排氣温度が低下しやすい。図のように、 $80\text{m}^3/\text{h}$ の排氣が確保されている場合、材料表面温度が露点以下になっているものの、管内の空氣温度までは露点となっておらず、氷柱・氷筈が発生していない。一方、 $60\text{m}^3/\text{h}$ 以下の排氣量では、管内空氣までが露点温度以下となる。以上のことから、設計施工上の不備やフィルターの清掃不足で著しく風量低下した場合には、氷柱・氷筈の発生すると考えられる。
