鉄道トンネル内のつららの観測 (第1報)

小川直仁 (JR 北海道)、岩花 剛、赤川 敏 (北海道大学大学院工学研究科)

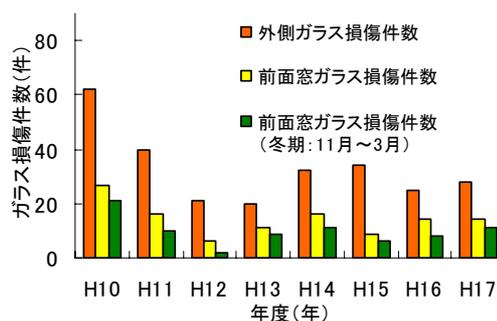
図-2 年度別車両ガラス損傷件数

しかし、JR 北海道が調査した年度別ガラス損傷件数 (図-2) では、つらら等によるガラス損傷は減少傾向にあるが依然として解消されてはいない。

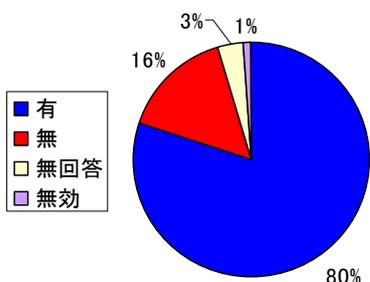
図-3 つらら発生実績のあるトンネル箇所数の割合

JR北海道の鉄道トンネル全178箇所における、つらら発生状況は、「つらら発生が有る」とされるトンネルが142箇所あり全体の80%を占める結果となった（図-3）。

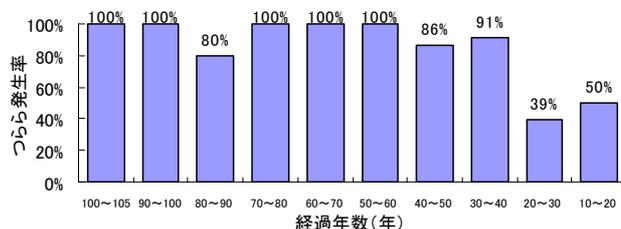
図-4 経年別トンネルつらら発生率 (発生箇所数/全箇所数)

次にトンネル完成年からの経過年数を10年毎として、つらら発生有無を確認した170箇所のトンネルにおけるつらら発生率の整理を行った（図-4）。ここで、本報告において定義するつらら発生率は経年別トンネル箇所数とつらら発生トンネルの箇所数の割合である。この結果、経過年数「20～30（年）」以内と「30～40（年）」以上のつらら発生率に顕著な差異があった。

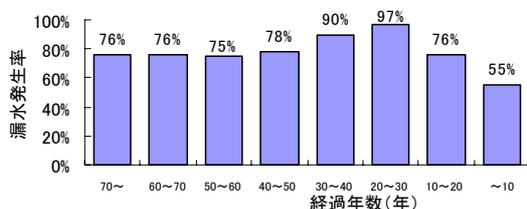
図-5 S54年度国鉄調査による経年別トンネル漏水発生率 (発生延長/全延長) ¹⁾

この結果では、「0～10(年)」以内と「10～20(年)」以上のトンネル漏水発生率に差異があった。本報告の調査と国鉄調査から経過年数によって漏水発生率およびつらら発生率が増加傾向にあることがわかる。

ここで、野沢らによれば図-5の「20～40(年)」の漏水発生が顕在した考察として「戦中戦後の時期であり施工管理、材料品質に問題があったものと推察される」としている。また、黒川によれば図-6の「20～40(年)」の漏水発生が顕在した考察として「ちょうど戦中、戦後にまもなく施工されたもので、材質、施工ともに問題があったものと考えられる」としている。このように両者とも材料及び施工に関する問題を指摘している。

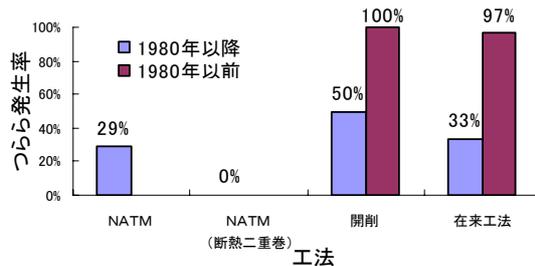
図-7 工法別つらら発生率

工法別つらら発生率を図-7に示す。この図は、178箇所の内、工法及びつらら発生有無を確認できた101箇所を対象として整理したグラフである。対象となる工法を大別すると、NATM工法、開削工法、在来工法となった。ここで、既往研究調査により1980年に新設トンネルのつらら防止工法として、NATM工法の断熱2重巻覆工が室蘭線蘭法華トンネルで施工されたことが分かった。この工法は、1970年代から始まった国鉄の全国新幹線網の雪害対策に関わる研究成果の一つである。そこで、上記3区分をさらに1980年を閾値として区分すると共に、NATM工法については断熱2重巻覆工とそれ以外を区別して整理した。

その結果、NATM工法における断熱2重巻覆工のつらら発生率は0%であった。断熱2重巻覆工ではないNATM工法のトンネルに関しても29%であり、つらら発生率が他の工法に比べ低減していることがわかる。

また、在来工法に関しても、1980年以前とそれ以降では、つらら発生率に大きな差異が見られた。開削工法に関しては、1980年以前完成のトンネルが一箇所のつらら発生トンネルのみであるため100%となっている。1980年以降のつらら発生率は50%であった。
