北海道東部太平洋沿岸の氷結河川における津波の痕跡調査

Investigation of the trace from tsunami at the freezing river in eastern Pacific coast in Hokkaido

宮本修司, 阿部孝章, 佐藤博知, 角張章
佐藤好茂 ((独) 土木研究所寒地土木研究所)
Syuji Miyamoto, Takaaki Abe, Hirotomoto Sato,
Akira Kakubari, Yoshishige Sato

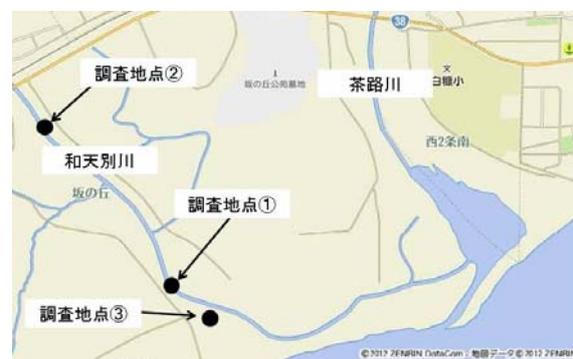
図-2 和天別川における調査箇所

和天別川は、2級河川茶路川の支流で釧路管内白糠町を流れている。この河川での調査は、2011年3月16日に行った。

図-2に和天別川における調査箇所、写真-1～写真-3にそれぞれの箇所の状況を示す。なお各写真中の矢印は、川の流下方向、点線は津波の痕跡ラインを示す（他の写真においても同様）。なお補足事項として、調査前日に降雪があったため、河道内の結氷上に新雪が残っていた。

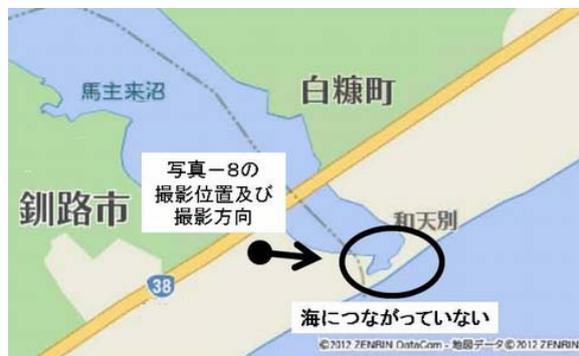
図-3 馬主来沼付近の詳細図

図-3に馬主来沼の詳細図を示す。この沼は平常時には海に接していないが、沼に流れ込むパシクル川の水によって、満水になると、水が砂州を越えて太平洋とつながる。

本報告の調査当日(2011年3月16日)は、沼と海は砂州によって隔たれていた。津波が襲来したときの状況は不明であるが、調査日と同様に沼と海は砂州で隔てられていたと考えられる。

津波が襲来したにも係わらず、結氷が破壊されていなかった理由として、馬主来沼は海との間に砂州があり、直接海と接していないため、津波の引き波による水位の低下を受けなかったため、津波は氷の上を通過し結氷が破碎されなかったと考えられる。
