# 平成 26 年 2 月 14 日からの南岸低気圧による降雪と雪崩事例 ～群馬県内国道 17 号三国峠～

1) 町田建設（株）、2) 国土交通省北陸地方整備局高田河川国道事務所

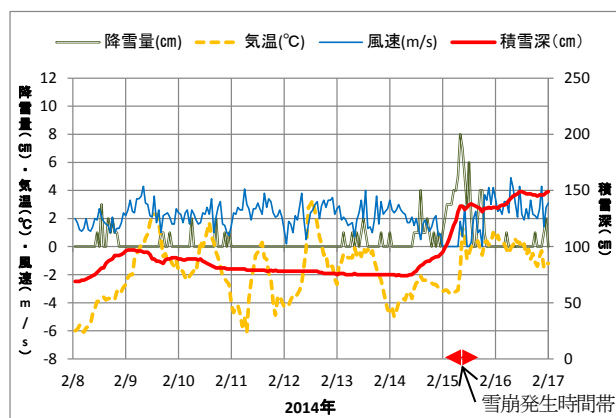
図-1 気象観測値（アメダスみなかみ観測点）

図-1 にアメダス湯沢、図-2 にアメダスみなかみでの気象観測値を示す。2014 年 2 月 14 日から 15 日にかけての 2 日間の積雪深の増加はみなかみで 60 cm、湯沢で 73 cmとこの地点では記録的な値ではなく、気温にも極端な低温ではなかった。しかしながら、風速が非常に弱く、降雪量がピークとなる時間帯においては、両地点とも無風であった事が特徴と言える。
