2011 年度冬期における岩見沢および三笠の屋根上積雪状態

Characteristic of Roof Snow in IWAMIZAWA and MIKASA During 2012 Winter

伊東敏幸 (北海道工業大学), 千葉隆弘 (北海道工業大学), 前田憲太郎 (北海道工業大学),
田沼吉伸 (北海道工業大学), 苫米地司 (北海道工業大学)

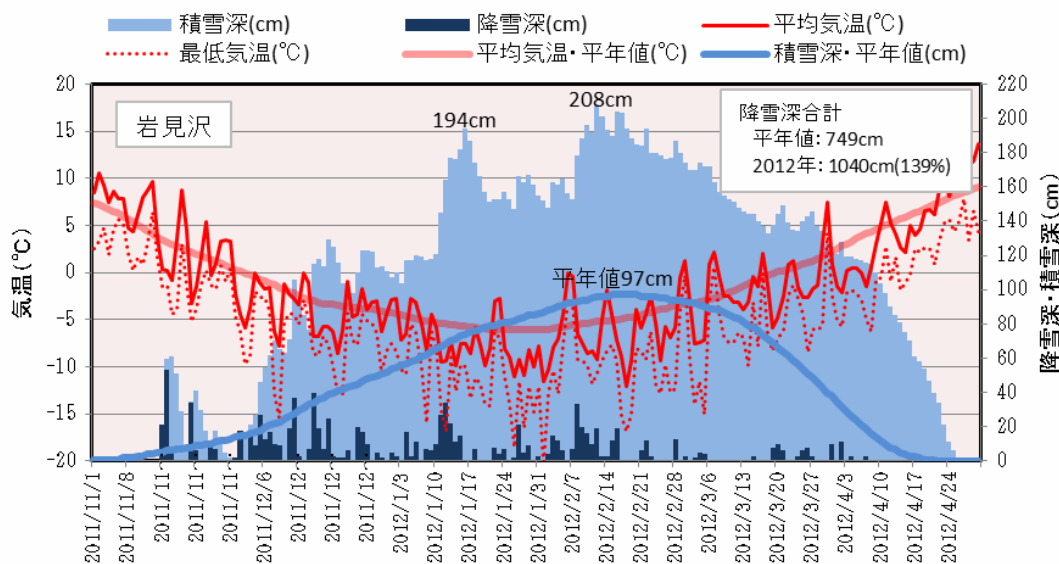
図-1 岩見沢における積雪・気温の状況

屋根雪積雪状態の調査は、岩見沢の積雪深が一次ピークとなった 2012/1/17 に岩見沢市東山地区、2 次ピークとなった 2012/2/19 に三笠市榊町および岩見沢市東山地区について現地調査を行った。調査した冬期における岩見沢の積雪と気温は図-1 及び表-1 に示すように、最大積雪深は平年値の 2.14 倍であるが、降雪深合計は 1.39 倍であり、12 月～2 月の月別平均気温が平年値よりも 1.3～1.6℃低かった²⁾。なお、4 月における急激な積雪深減少も特徴的と言える。
