## 三角格子フェンスによる冠雪から成長する雪庇発生抑止と落雪防止

竹内政夫（雪氷ネットワーク）

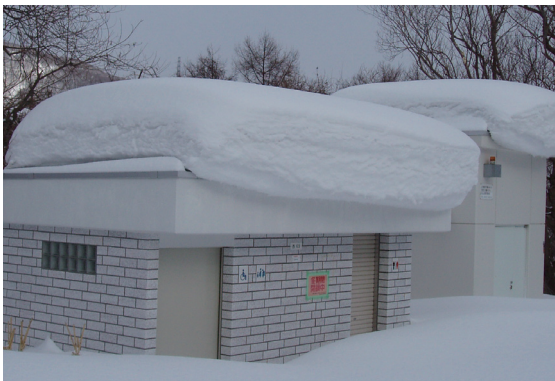
写真1 平屋根にクリープでできた雪庇

クリープで成長する，例えば写真1のような平屋根の雪庇は，部材からののはみ出しが小さく堅固で容易には破断しない．しかし，狭い部材上の冠雪が大きくなるとバランスを崩して傾き写真2のように大きく部材をはみ出す雪庇になる．雪庇は一方に偏ると偏荷重を大きくし底面からの剥離や滑落を促し危険である．

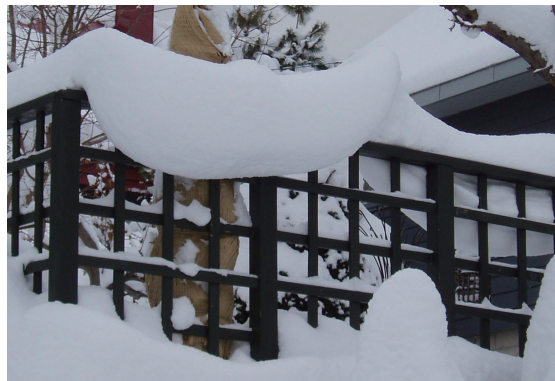
写真2 狭い部材（塀）上の雪庇

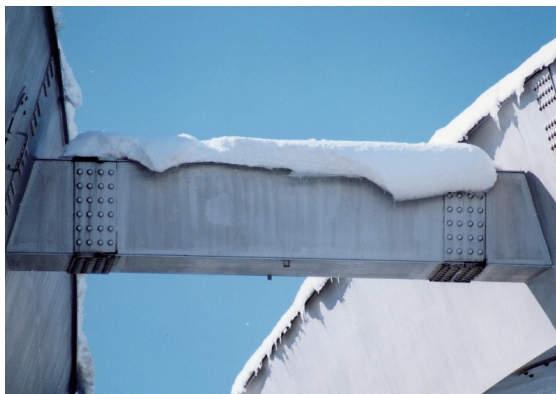
写真3 橋梁部材から破断した雪庇

写真3のように，傾斜した部材からグライドしてできた雪庇は大きくはみ出した部分に偏荷重がかかり，氷板化した底面から破断や滑落して落雪するので非常に危険である．しかし，水平な部材ではクリープで水平方向に押し出されてできる雪庇ははみ出しが小さく破断する危険は少ない．クリープによって成長する雪庇の実験や観察では，雪庇が破断して落雪するのは観察されていない．雪庇は表面から小さい破片となって落下したか，或いは昇華・蒸発の熱の作用で小さくなって消えたようである．熱作用の大きい融雪期には雪庇表面から最中の皮のような小さなフレイク状の破片になって消耗したのが観察されている．このような，雪庇が表面から剥離した落雪は大きさや密度が小さく危険は小さい．

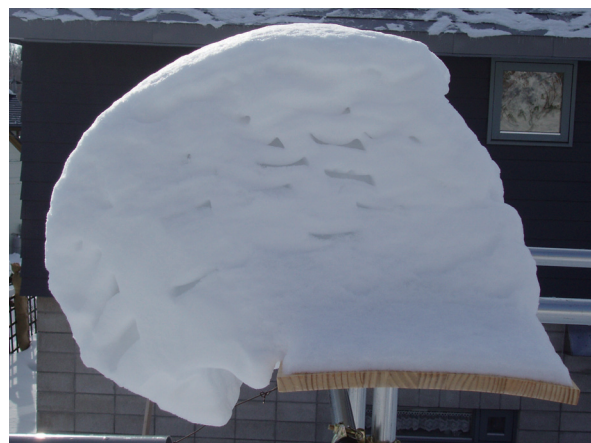
写真4は幅36cm長さ180cmの板材に積もった

冠雪からできた雪庇が一方にはみ出した

写真4 落雪前日の雪庇（36cm幅の板上）

ものである。部材をはみ出した雪による偏荷重のため、一方に傾き、融雪時には写真5のように底面から融解し滑落した。

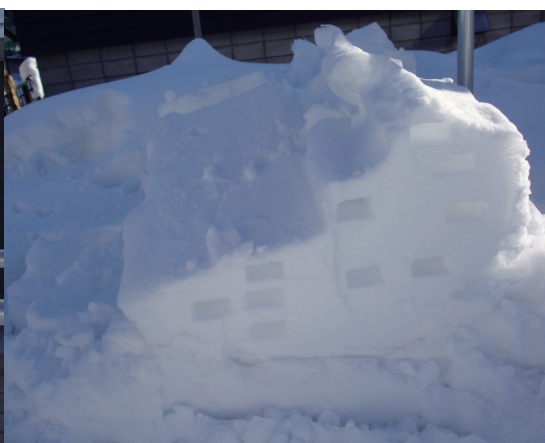
写真5 滑り面を上にした落雪

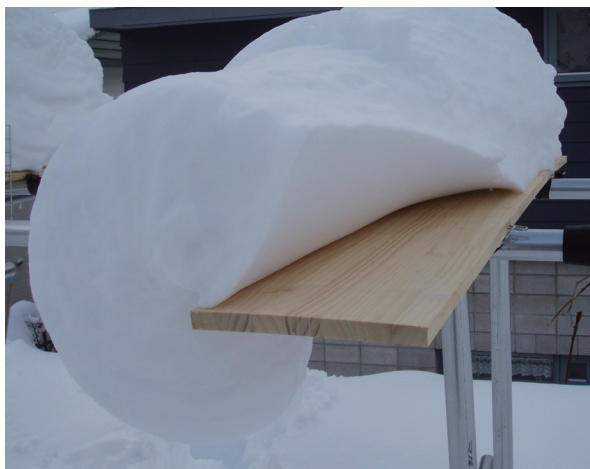
写真6は幅24cm長さ180cmの部材上の冠雪からできた雪庇による偏荷重によって底面から剥離しめくり上がった雪庇（冠雪）である。写真奥の部分で格子フェンスによって雪の落下を抑えているが、それがなければこの雪全体が一塊となって落下していたであろう。

写真6 偏荷重による雪庇の剥離

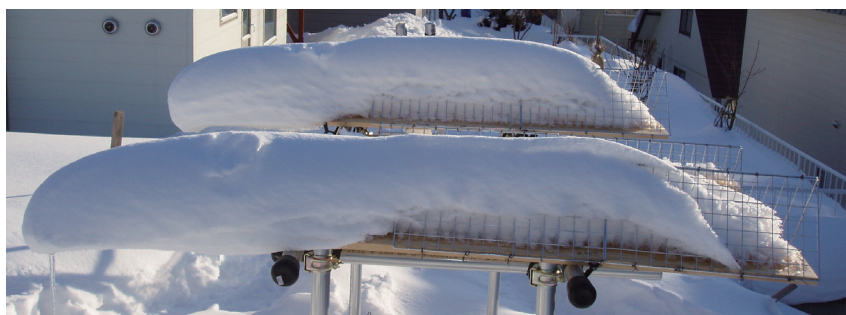
長さ 180cm, 幅 36cm, 24cm, 12cm の 3 つの部材に頂角がそれぞれ  $80^{\circ}$ ,  $60^{\circ}$ ,  $50^{\circ}$  の△フェンスのカバーを取り付けた。フェンスのメッシュは 4x4cm, メッシュの太さは 3mm で、頂角を少し変えて影響を見た。△フェンスカバー設置は部材長さ 180cm のうちの 110cm とし、残りはカバーのない部分として、フェンスの効果を比較できるようにした。実験状況を写真 7 に示す。

写真 7 三角格子フェンスの実験状況

実験で確認されたが（写真 7 から）△フェンスの冠雪減少効果は明らかである。フェンスの上に載った雪が写真 8 のような冠雪が風で吹き飛ぶのも観察された。

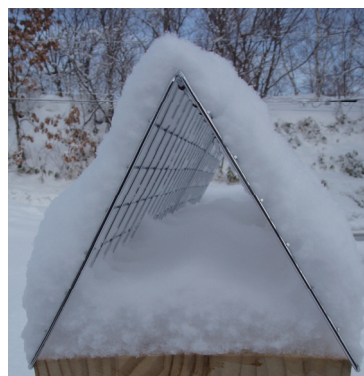
写真 8 フェンス上の冠雪

フェンス上の冠雪はフェンスの無い部分と比べて非常に早く消える。これはフェンスの内部は空洞になるため風は抜け、雪は内部からも融解される他に、フェンス上の冠雪は表面積の大きい分、融解、昇華が大きいためであろう。またフェンスの上は急傾斜のための降雪の捕捉が小さく、小片の剥離落下も促進され手いる可能性もある。

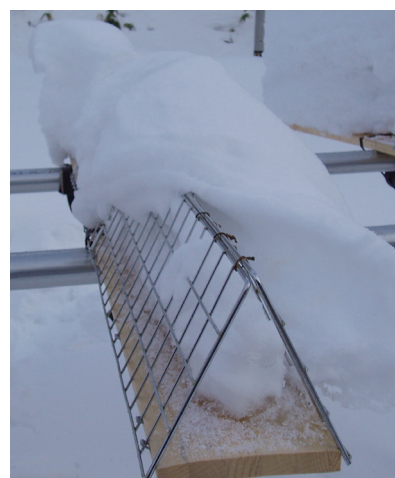
頂角  $50^{\circ}$  の△フェンス上で写真 9 のように冠雪が剥離するのが観られた。

内側からの昇華や融解で格子メッシュとの結合力が小さくなったところに雪庇の偏荷重が働いて剥離したものである。このような冠雪の剥離は頂角  $80^{\circ}$  では全く観られず、 $60^{\circ}$  では小さな剥離は

写真 9 △フェンス上の冠雪の剥離

観られたが落下することなく消滅した。雪底部分の密度は高々150kg/m<sup>3</sup>であり、一塊にならず物体に落下したときのダメージは小さいと考えている。
