## すり抜け雪崩と点発生乾雪表層雪崩 (スラフ)

竹内政夫 (NPO 法人雪氷ネットワーク)

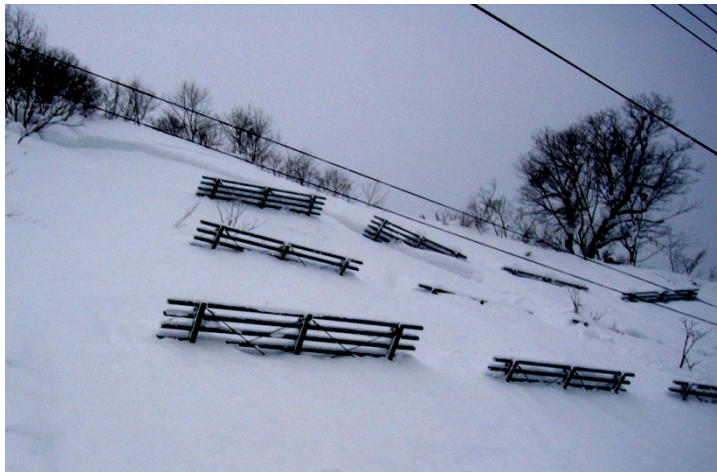
写真 1 すり抜け雪崩

破断面は雪崩柵の上から斜めに横切って走っているのが分かる

ことが多い (秋田谷ほか, 2000) とされているが、道路法面で発生する雪崩は写真 1 のように明瞭な破断面が観察されることが多い。この種の雪崩は雪崩柵の対象として想定していなかったように思われる。これまでの道路での発生事例から以下のような特徴が知られている。

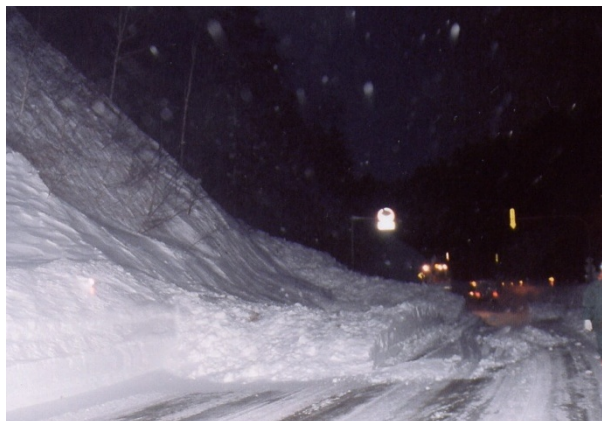
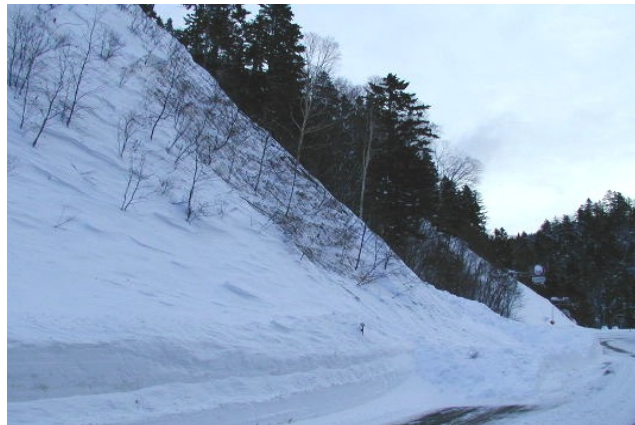
写真2 新雪表層雪崩(a)と新雪全層雪崩(b)とデブリ, デブリの雪塊は小さく軟らかい

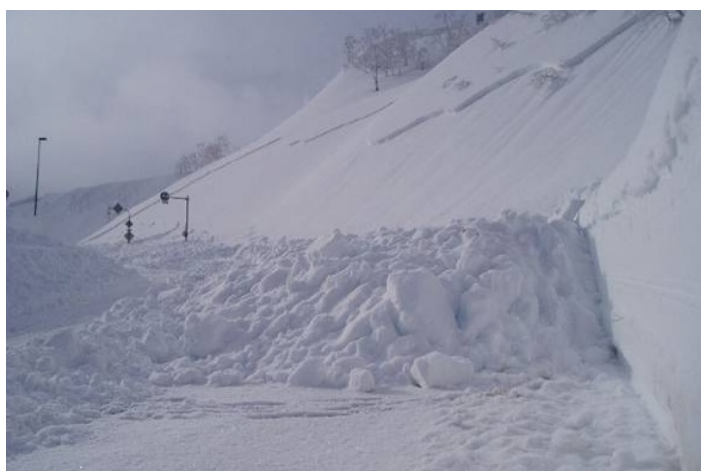
写真3 弱層起因の雪崩, デブリ雪塊は大きく硬い

られないためシモザラメ雪のような弱層を形成し難いこともあると考えられる. 弱層の上の日時を経た雪は, ハードスラブと呼ばれるように結合が強く, デブリの雪塊も写真3のように大きく硬い特徴がある. 国際分類ではハードスラブと呼ばれるように雪の結合は強く雪崩柵を抜けることはない. 雪崩柵の対象としている表層雪崩である.

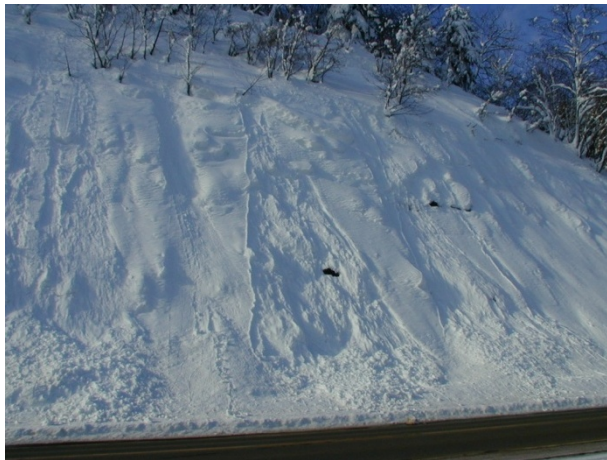
写真4 急斜面で発生する無数のスラブ

点発生乾雪表層雪崩は(以下, スラブとする)は低温の降雪時に急斜面で発生することが多いとされる(成田, 1990). 数 cm 以下の薄い層からなる雪崩のため小規模であり, 道路などで被害を与えたという事例報告はない. 雪が積もる間もなく発生する無数のスラブ(写真4)は, 雪崩柵をもすり抜ける(写真5). スラブは斜面に雪を積もらせないため, 大量の雪が積もって発生する新雪雪崩を防ぐ安全弁の働きをされると考えられる. 最近, 雪崩柵をすり抜ける新雪雪崩の発生事例が多くなっているのは, 降る雪の性質がスラブの発生し難い安息角の大きいものに変わってきたという可能性もある.

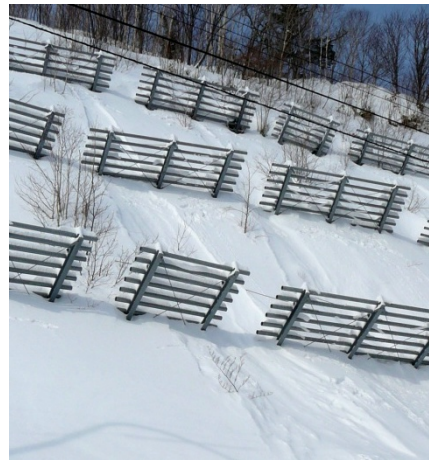
写真5 雪崩柵を抜けるスラブ

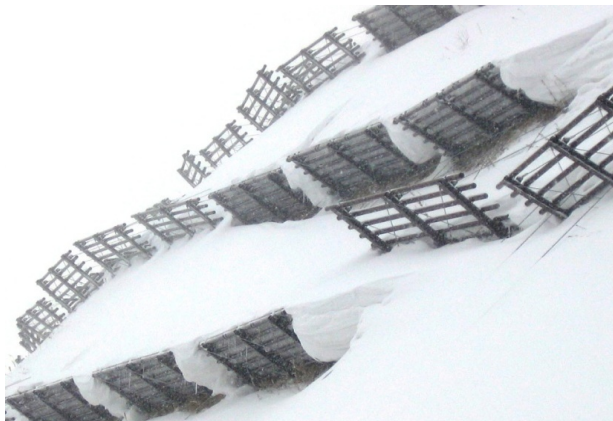
写真6 メッシュを張った雪崩柵に止められた雪, 年間を通すとスラブの量は無視できない

雪崩柵にエキスパンドメタルのようなメッシュを張る対策工法が行われている. しかし, メッシュの張っていない柵は柵の上下で雪の深さに違いはないが, スラブを通さないメッシュ張の

柵は写真6のように, 柵一杯に雪を止めている例が見られる. 写真6でメッシュ柵の頂部に雪底の張り出しがみられないことは, 満杯になったメッシュ張の柵上をスラブがオーバーフローして流れていることを示唆している. いずれにしても雪の積もらない急斜面では降雪の大半はスラブとなるなど, 一冬を通したスラブの総量は少なくな
